Marchel Kaspers

**ONDERZOEK NAAR DE TECHNISCHE
OORZAKEN VAN HET GEDEELTELIJK
BEZWIJKEN VAN DE DAKCONSTRUCTIE VAN
HET AFAS STADION TE ALKMAAR**

De Groot LPMW Lasinstituut

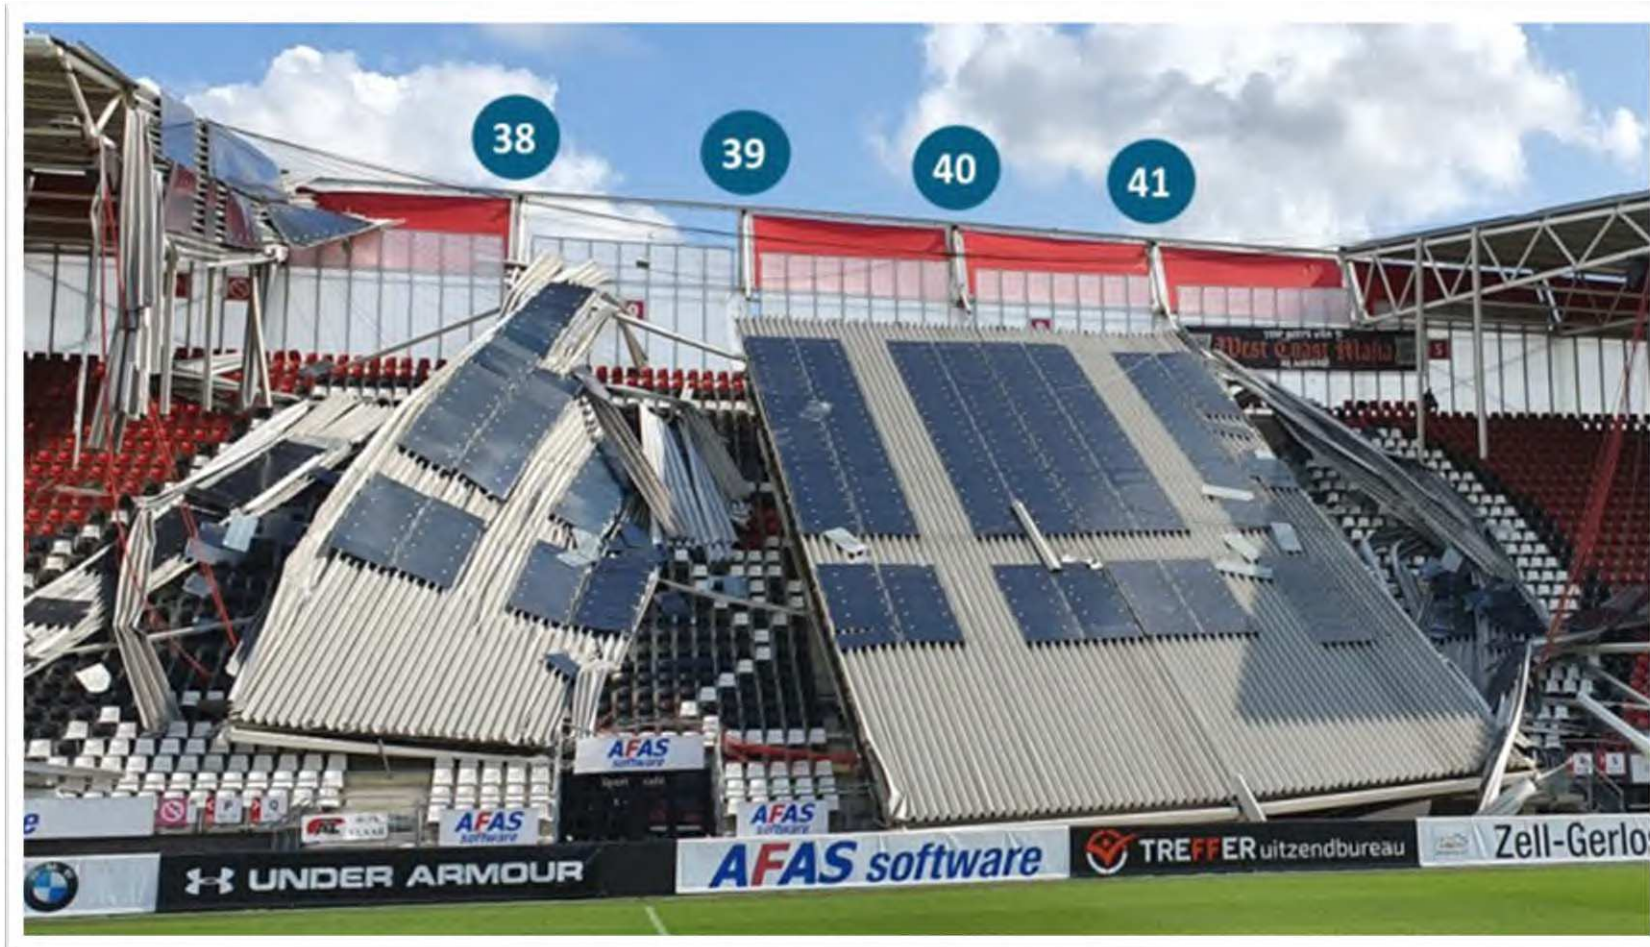
Schade na de instorting inclusief de nummers van stramienlijnen

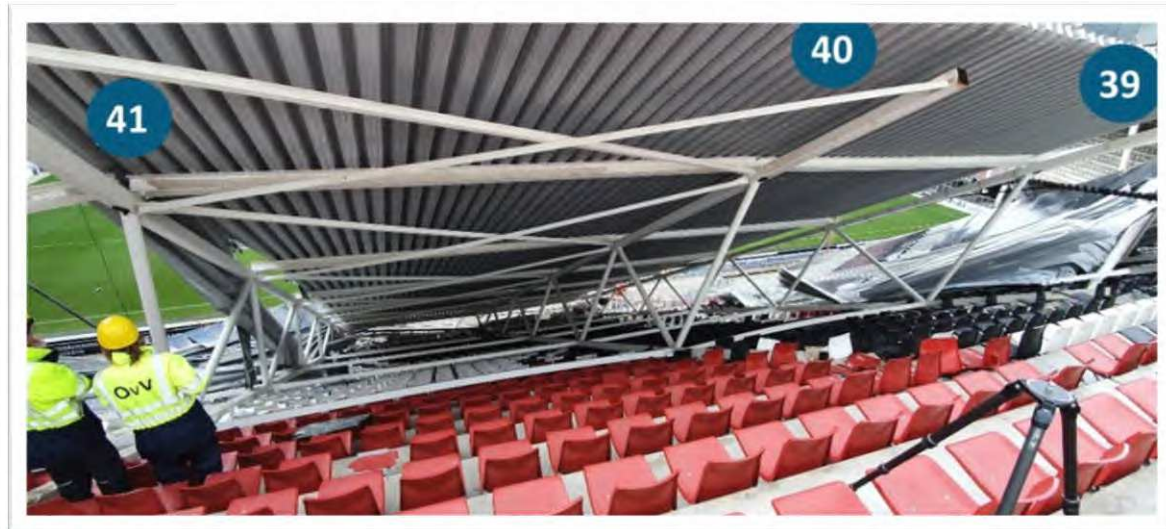
Vakwerkliggers 39 t/m 41 gezien vanaf de bovenzijde van de tribune

Vakwerkliggers 39 en 41 zijn vrijwel intact

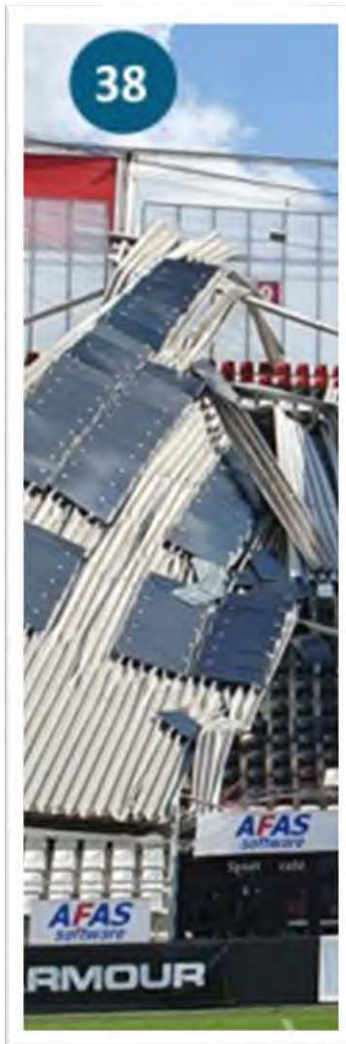
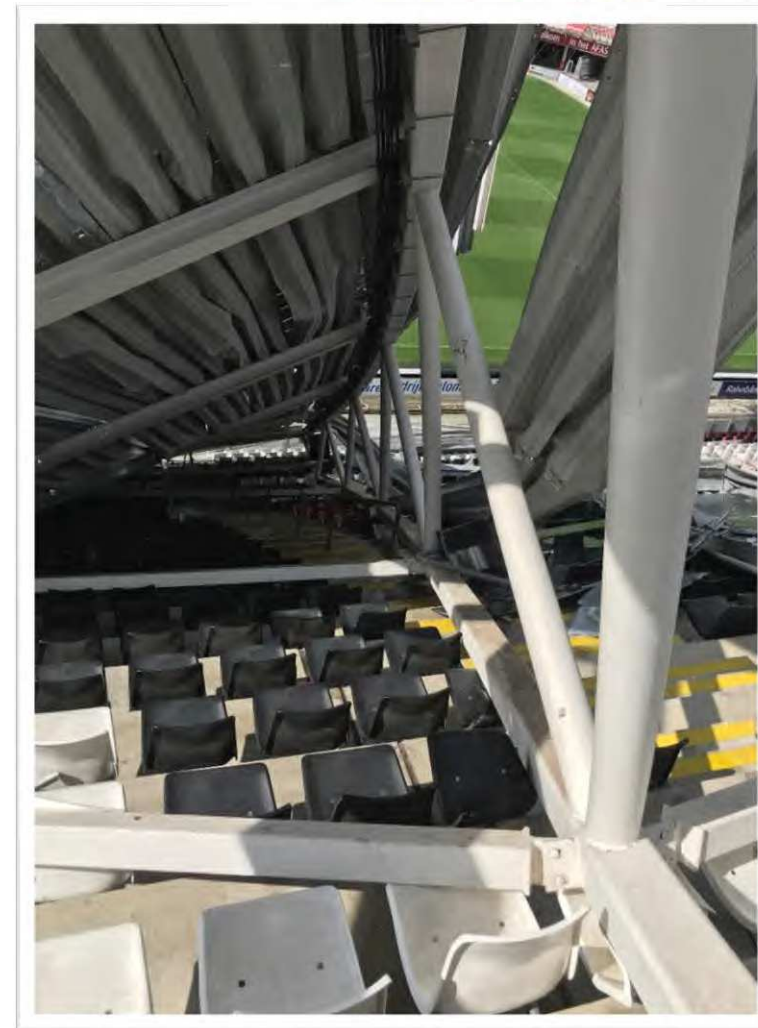
Vervorming uit het vlak van vakwerkligger 38

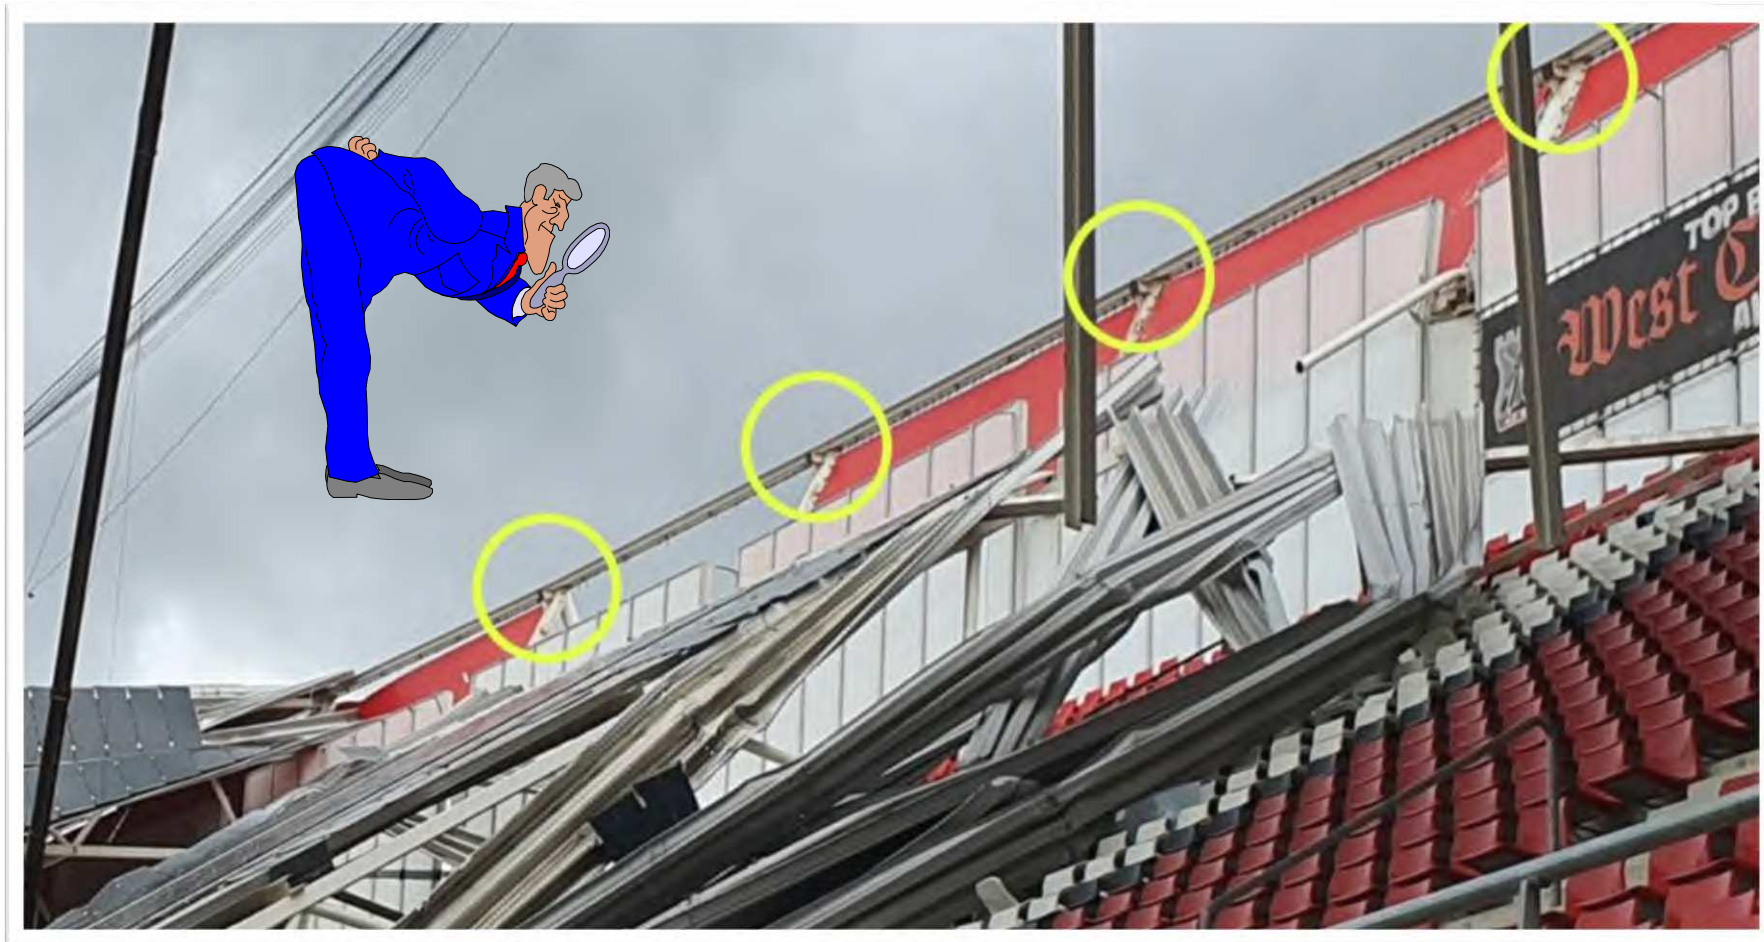
Breukvlakken in de vakwerkliggers bij aansluiting van de bovenregels op de kopplaten

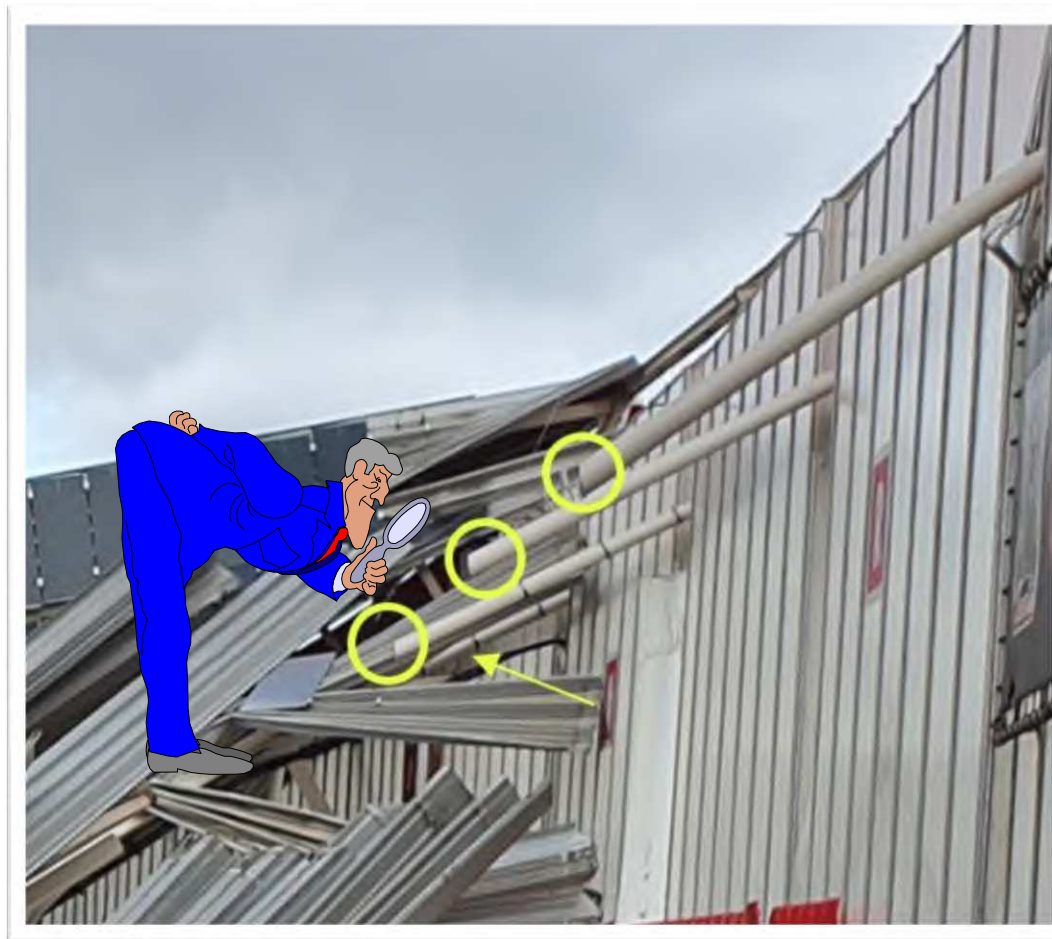
**Breukvlakken bij de aansluiting van diagonalen op de bovenregels
(de diagonalen zijn bij de instorting naar beneden gebogen)**

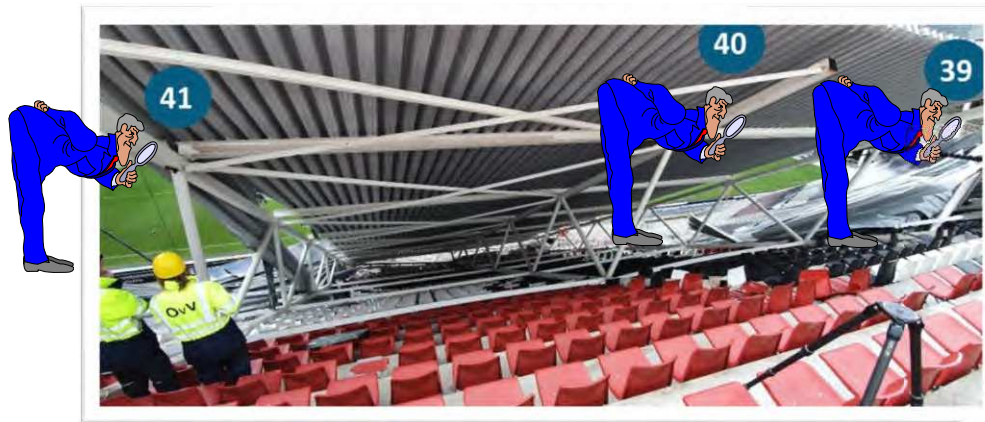
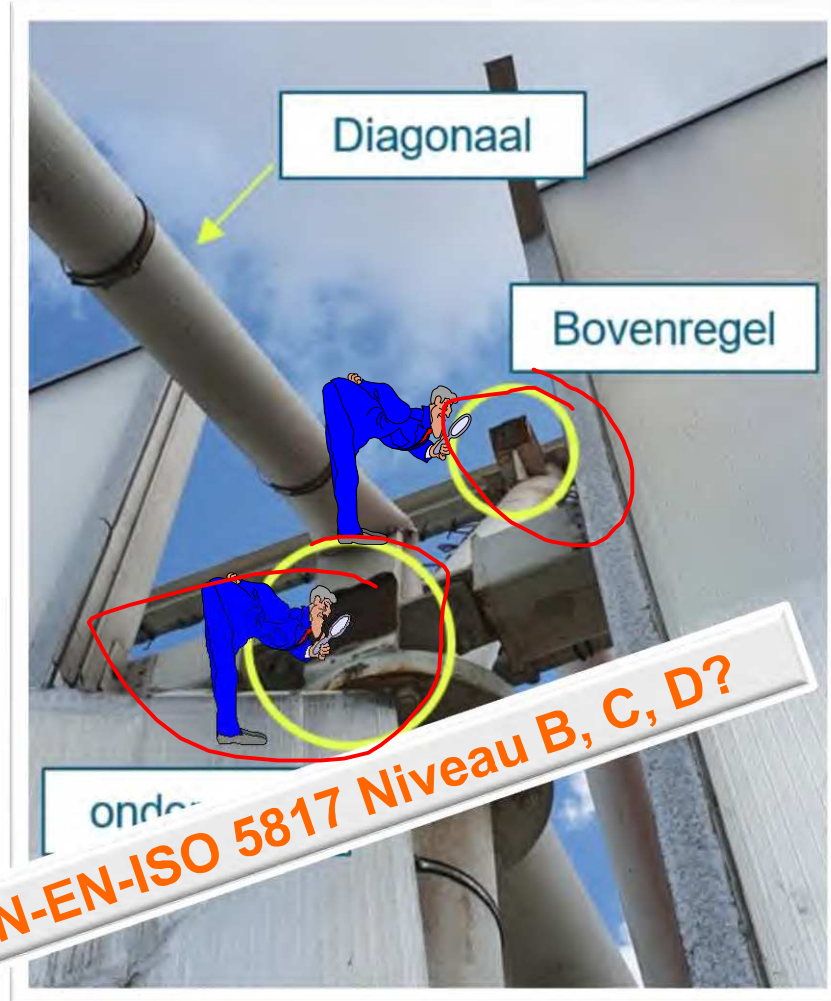
Breukvlakken bij de aansluiting van de boven- en onderregel op de kopplaten bij vakwerkligger 39

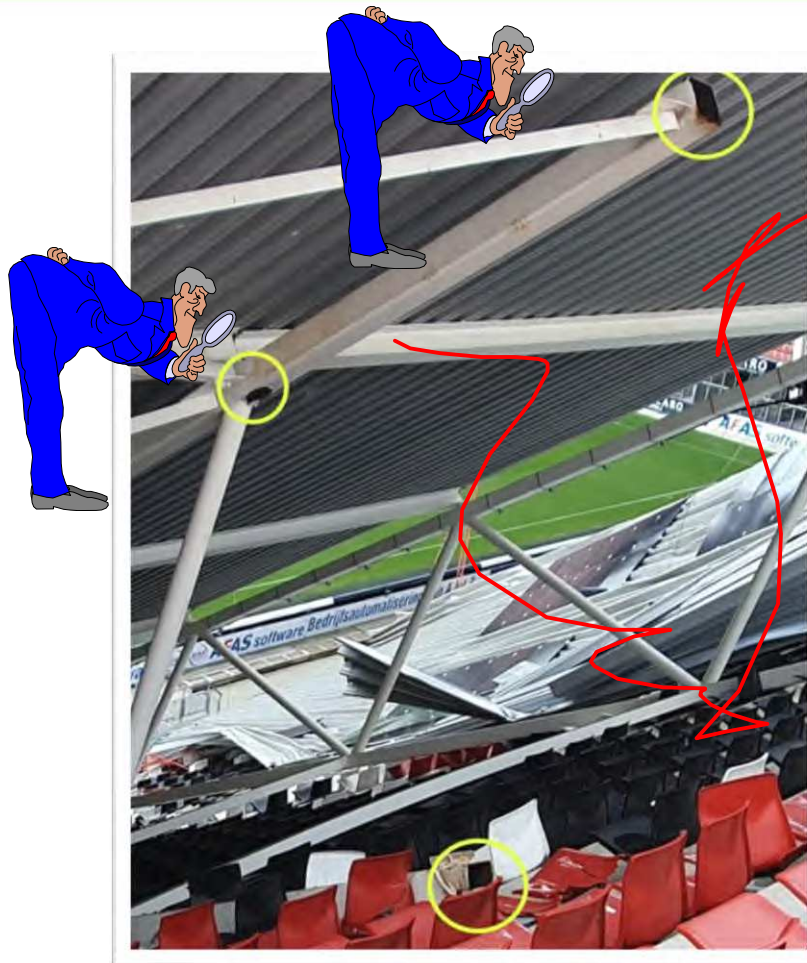
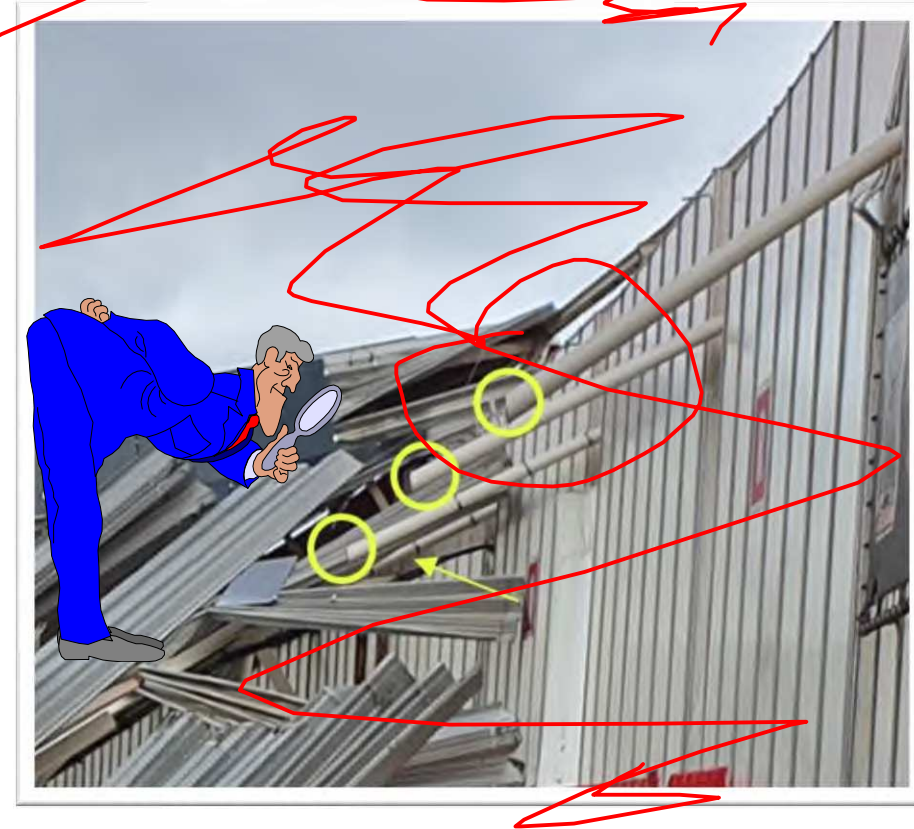
**Breukvlakken bij de aansluiting van diagonalen op de bovenregels
(de diagonalen zijn bij de instorting naar beneden gebogen)**

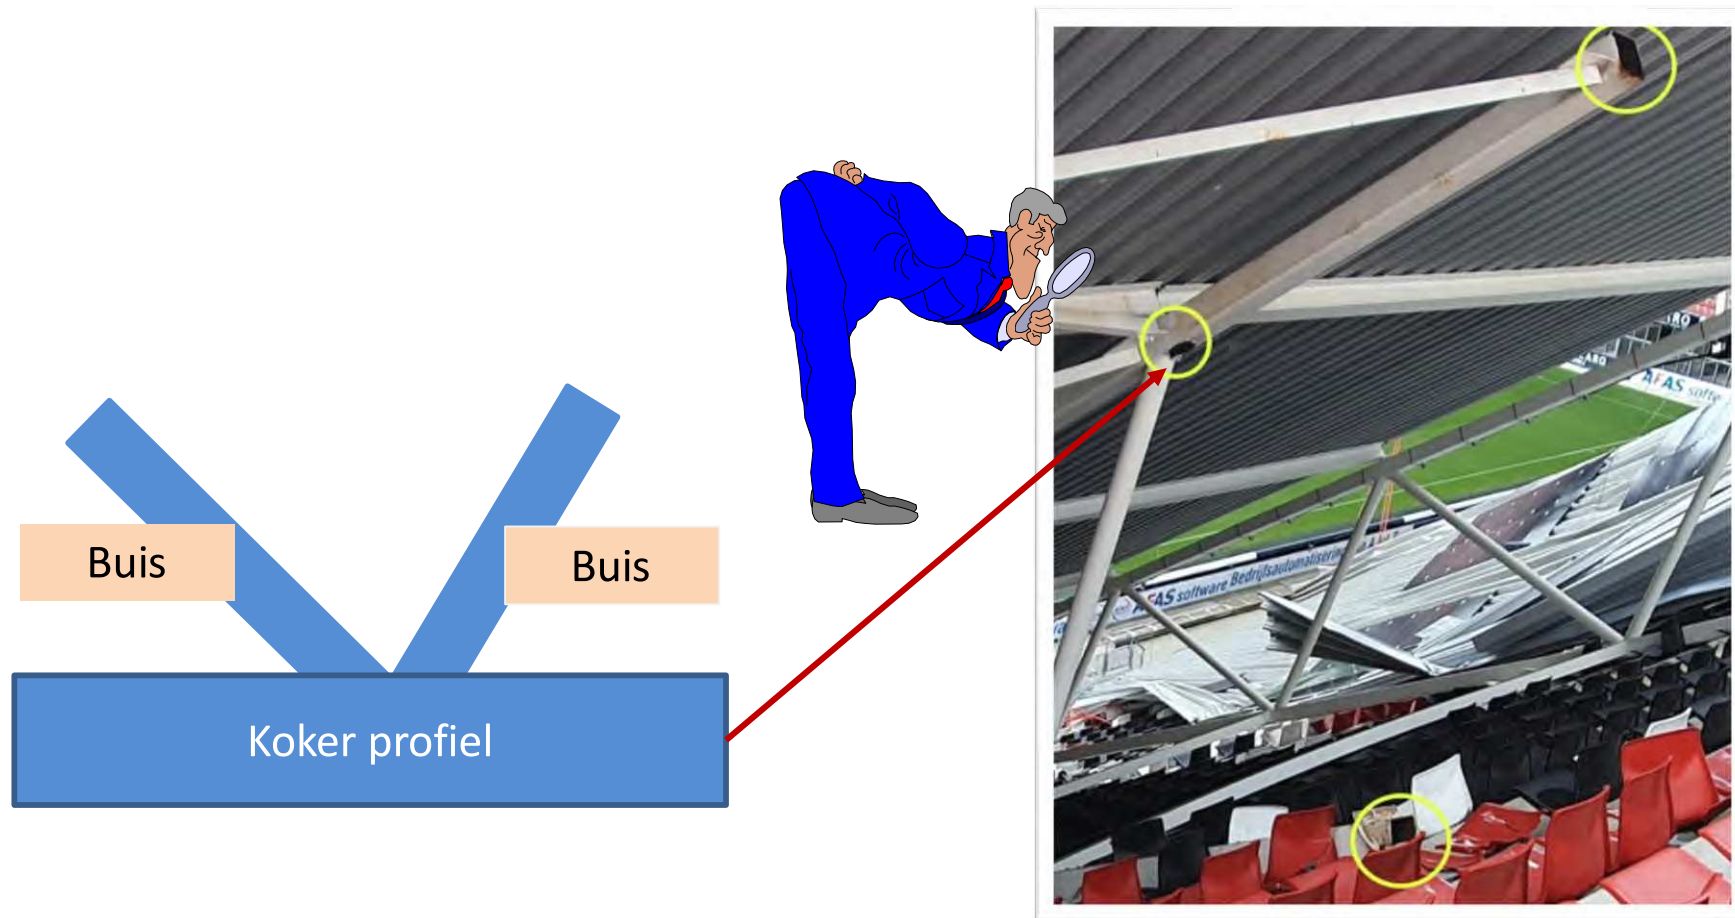
**Breukvlakken bij de aansluiting van diagonalen op de bovenregels
(de diagonalen zijn bij de instorting naar beneden gebogen)**

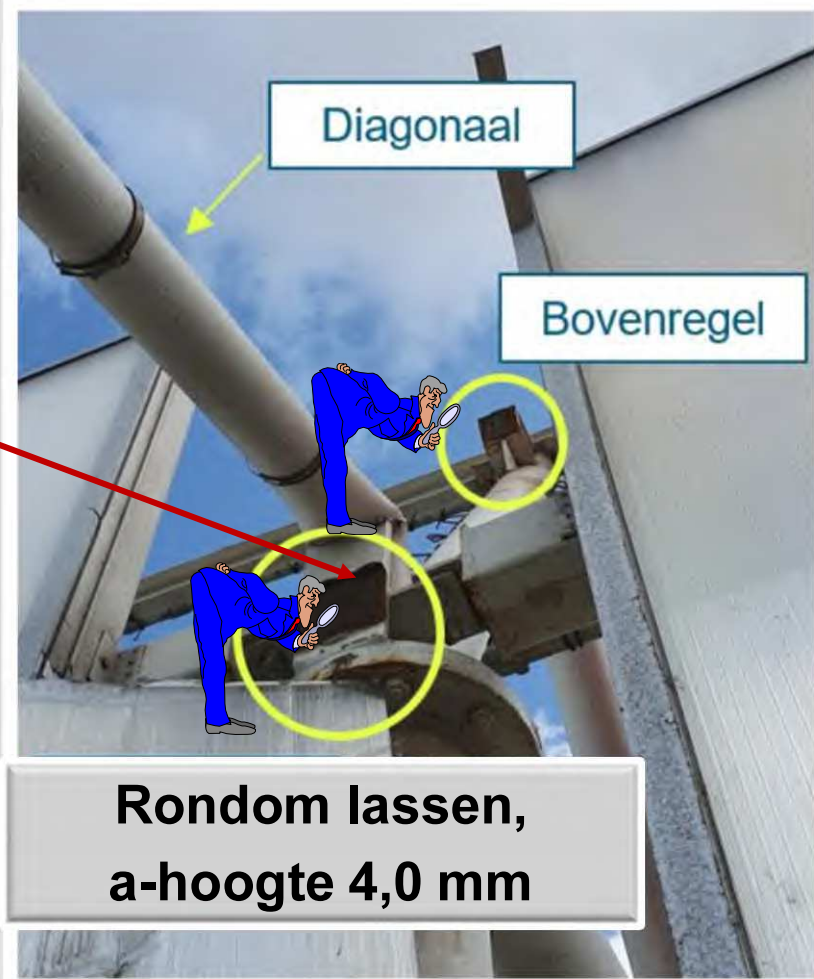
Random lassen,
a-hoogte 4,0 mm

Breukvlakken bij de aansluiting van de boven- en onderregel op de kopplaten bij vakwerkligger 39

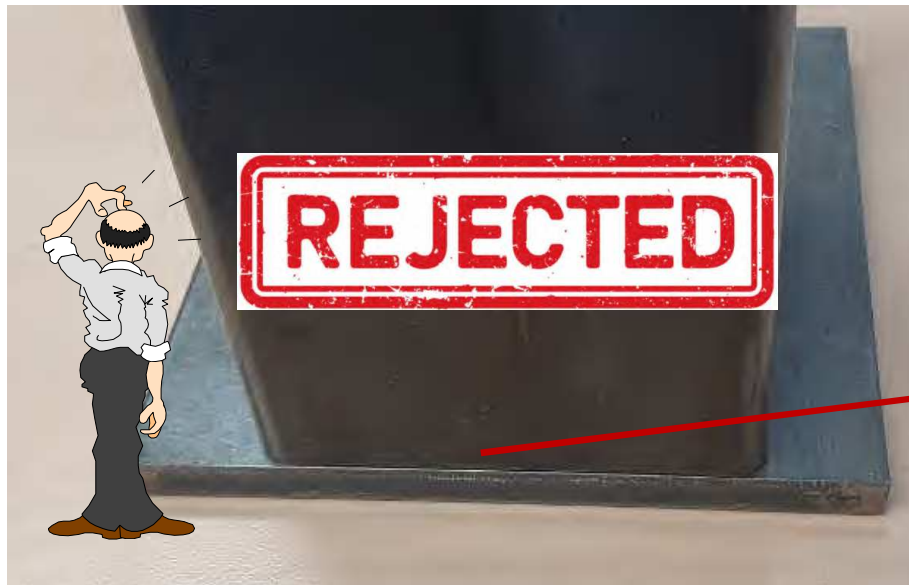
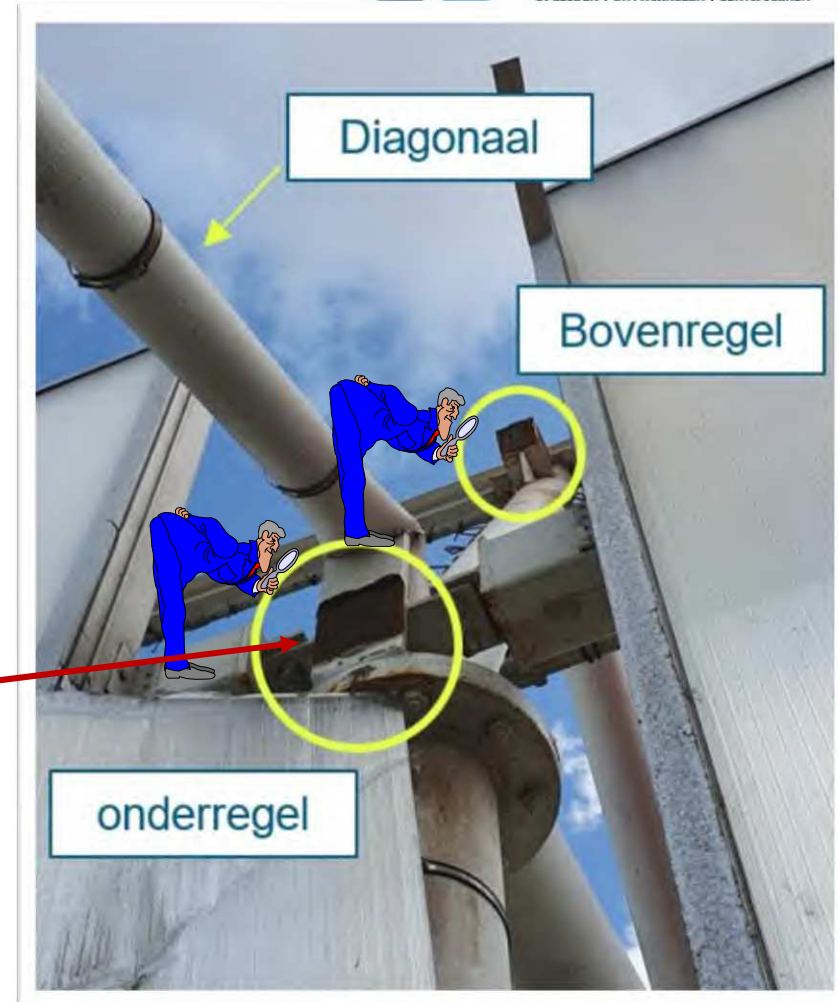
Random lassen, a-hoogte 4,0 mm

Breukvlakken bij de aansluiting van de boven- en onderregel op de kopplaten bij vakwerkligger 39

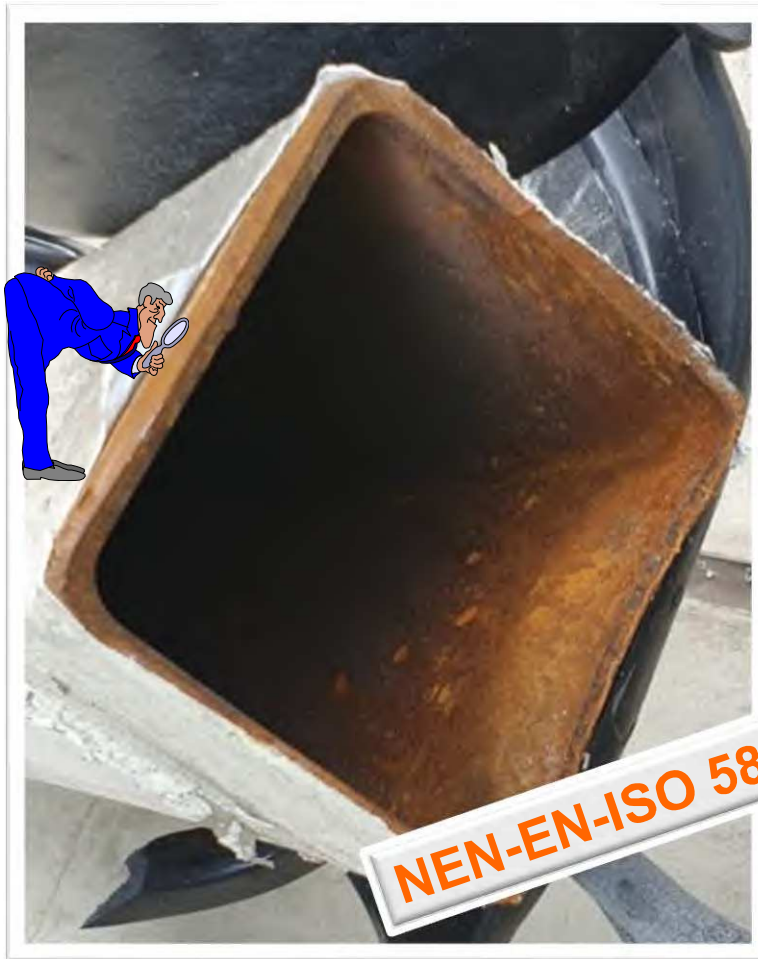
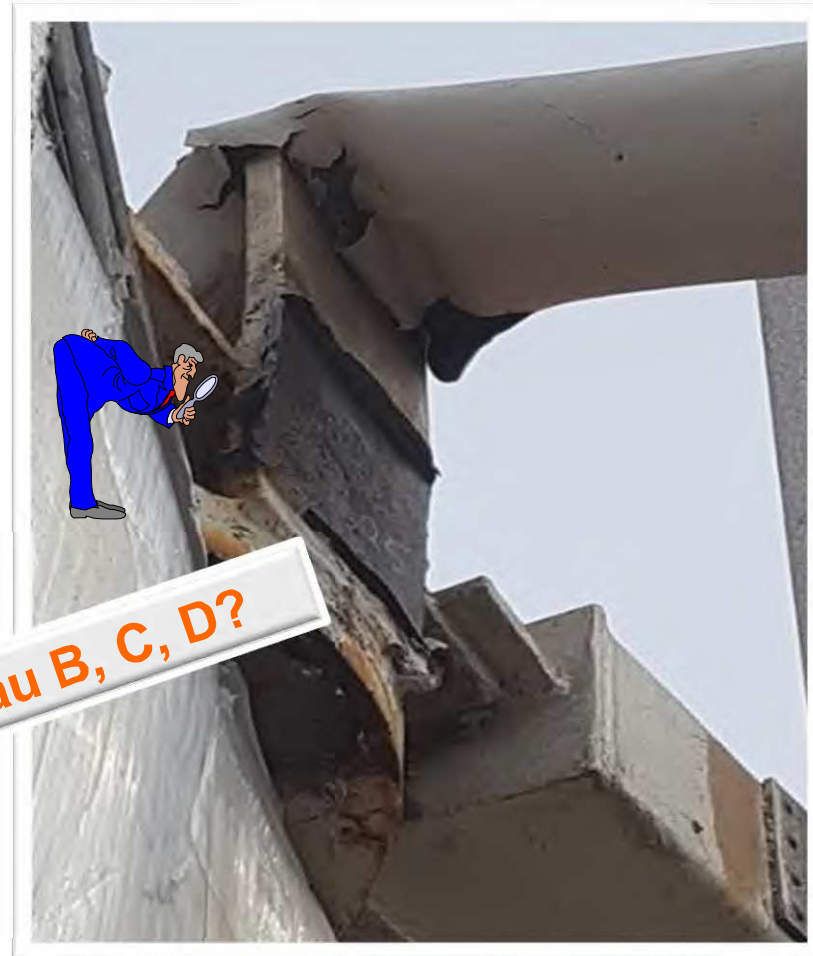
Vakwerkligger 39

**corrosie aan de binnenzijde van de onderregel van vakwerkligger 39,
rechts: corrosie bij de kopplaat van de onderregel van vakwerkligger 41**

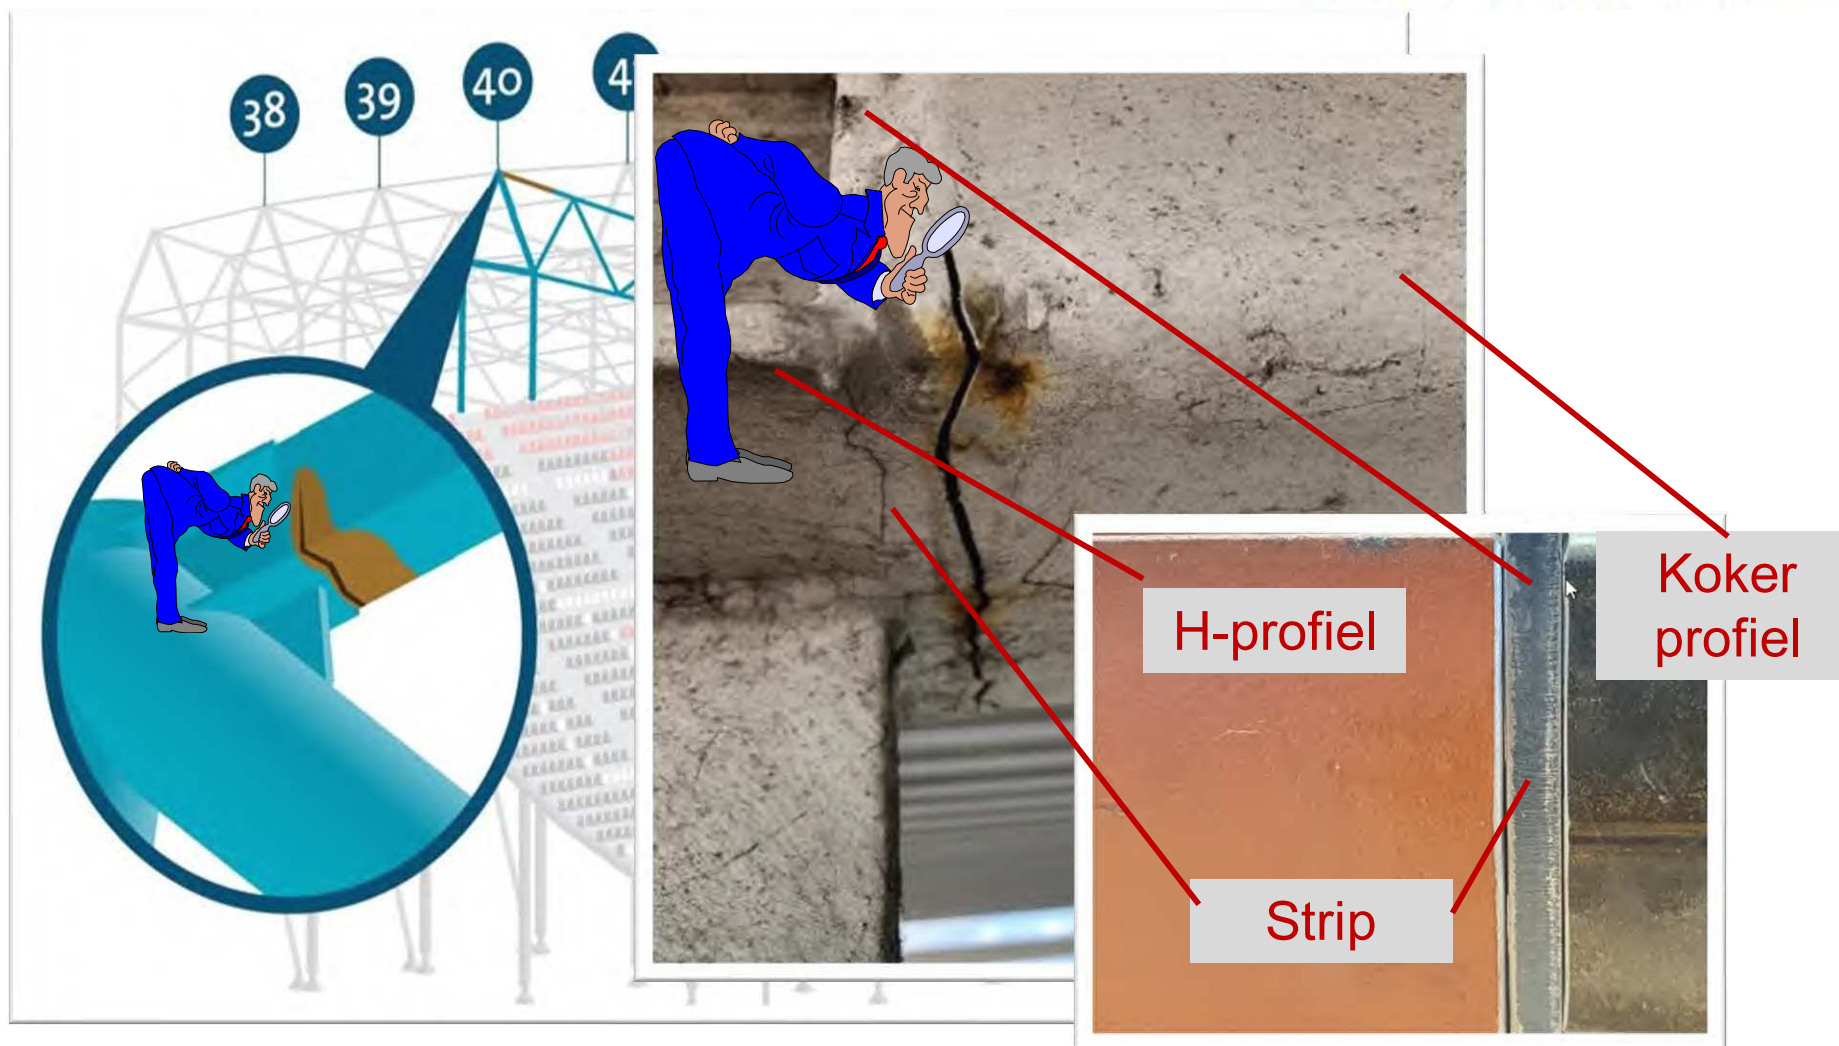
Vakwerkligger 40

Impressie van de scheur in de bovenverbinding van vakwerkligger 40

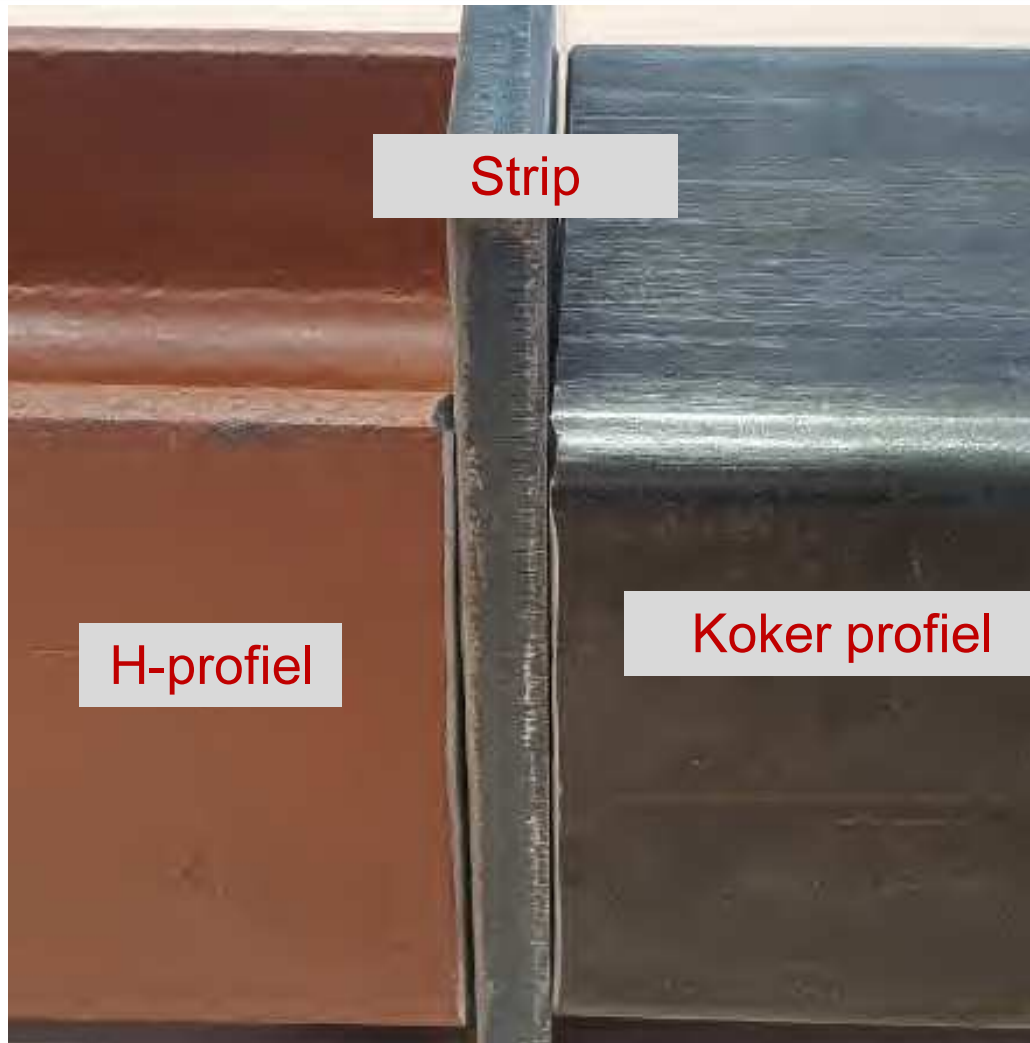
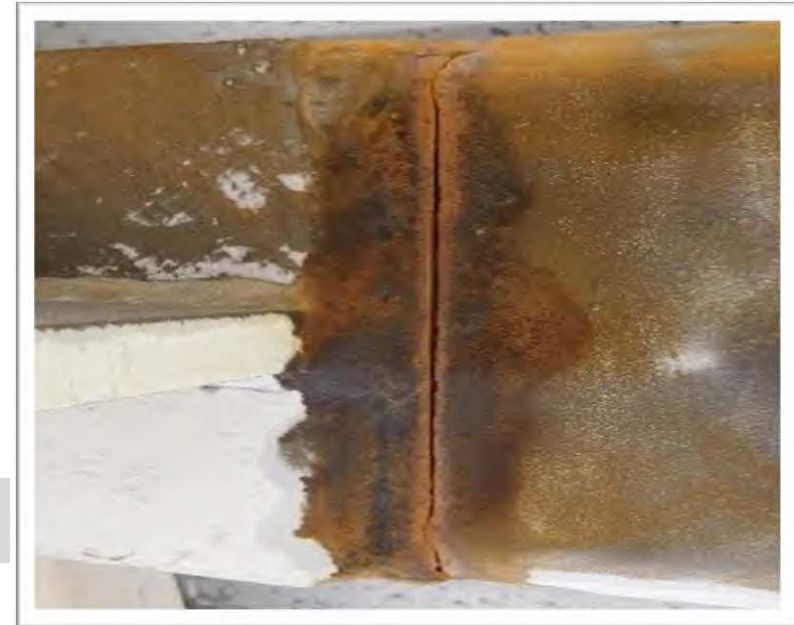
Vakwerkligger 40

- Scheur in las
- 43 – 1/2 – C

Impressie bovenverbinding van vakwerkligger 40

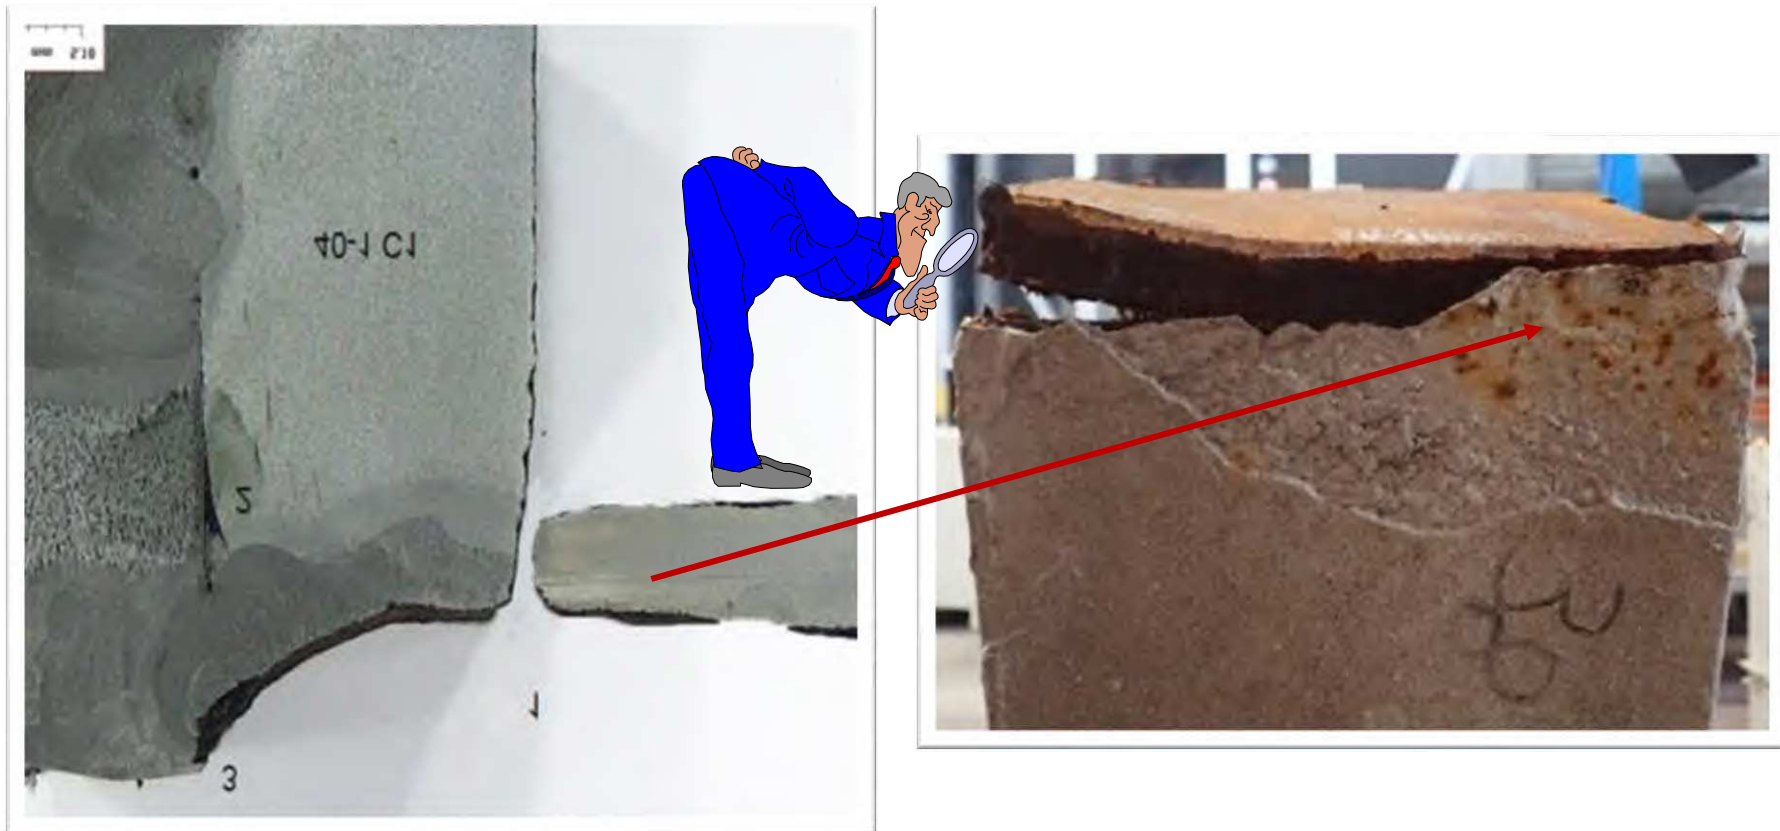
De montage van las 40-1/2-C laat zien dat er op deze positie geen las meer aanwezig was en dat de kopplaat en de regel door corrosie zijn aangetast.

- Al voor het moment van bezwijken was er een breuk aanwezig in lassen 40 – 1/2 – C en delen van B en D. **Deze breuk is uiterlijk enkele jaren na oplevering opgetreden.** Overige breuken zijn tijdens de instorting ontstaan.
- Er zijn **lasdefecten aangetroffen in de vorm van gasporiën.**
- **Het specifieke patroon van vermoeiing is bij een visuele inspectie nergens waargenomen.**
- In de lassen van vakwerkligger 40 zijn sporen van putcorrosie gevonden.

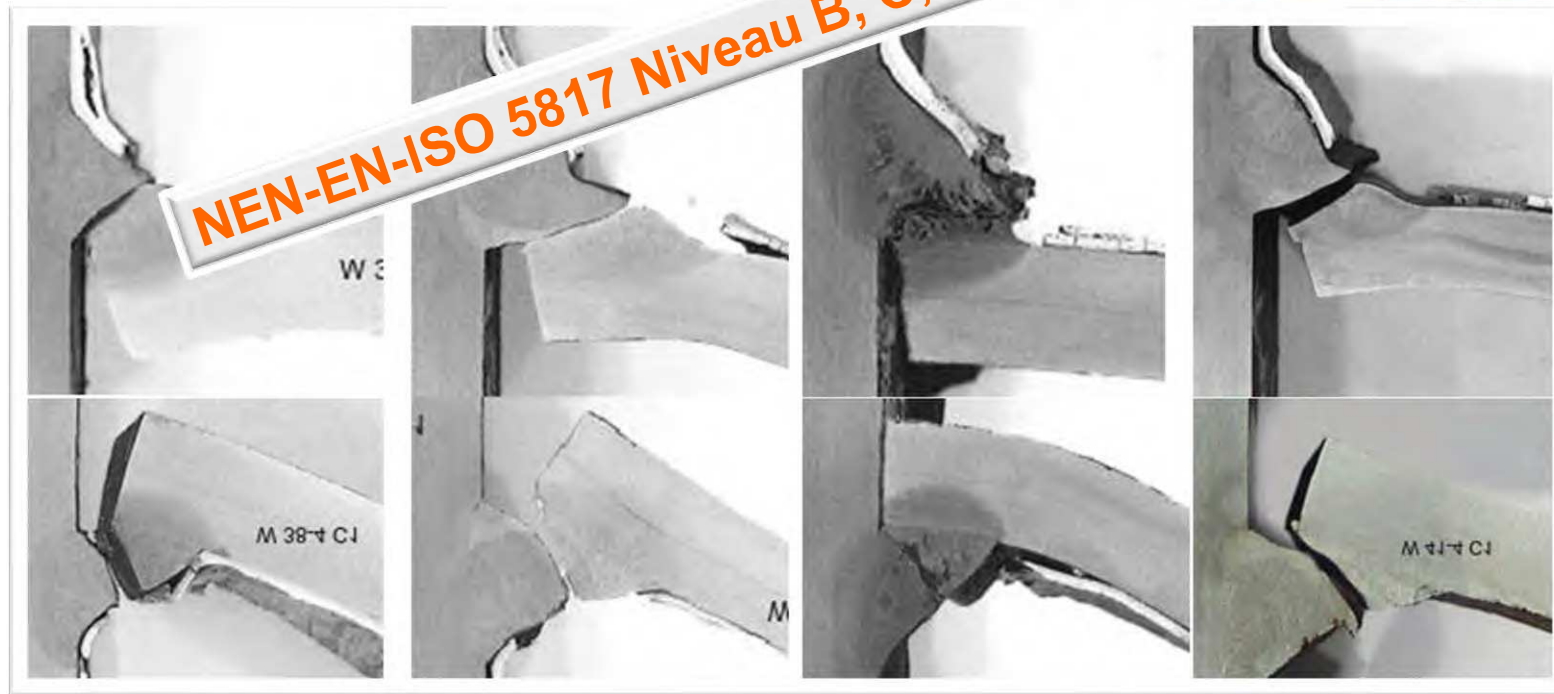
Keelhoogte (a)

De keelhoogte (a) van de beschouwde hoeklassen in het macroscopisch onderzoek is **gemiddeld 7,5 mm** (min. 5,63 mm en max. 10,06 mm). De kleinste lasdoorsnede (a) van de overige lassen in het macroscopisch onderzoek is gemiddeld 3,7 mm (min. 1,68 en max 7,44. mm). De gegeven waarden betreffen de geometrie van de lassen ter plekke van de macro's.

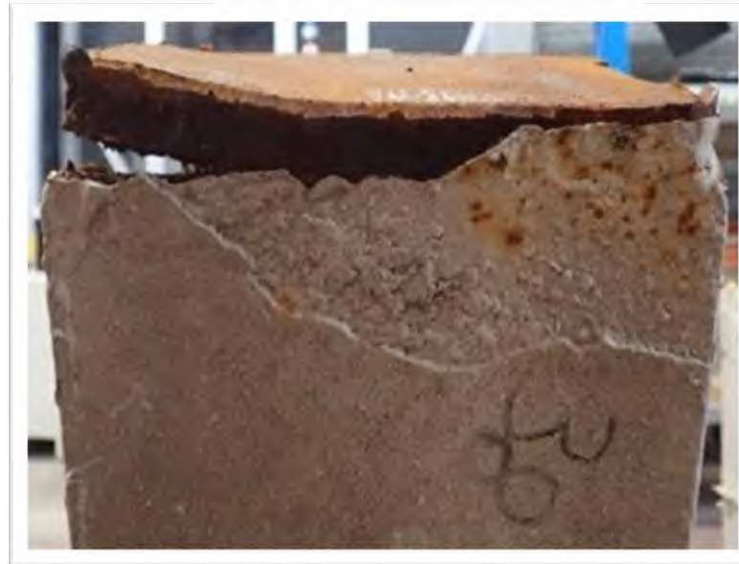
Schade aan verbinding kopplaat-regel

De belangrijkste resultaten uit het onderzoek van INTRON ten aanzien van de schade aan de verbinding kopplaat-regel zijn:

De bovenregel is volledig van de kopplaat losgescheurd.

De kopplaat is vervormd en is op één of meerdere hoeken ook van het bovenknooppunt losgescheurd.

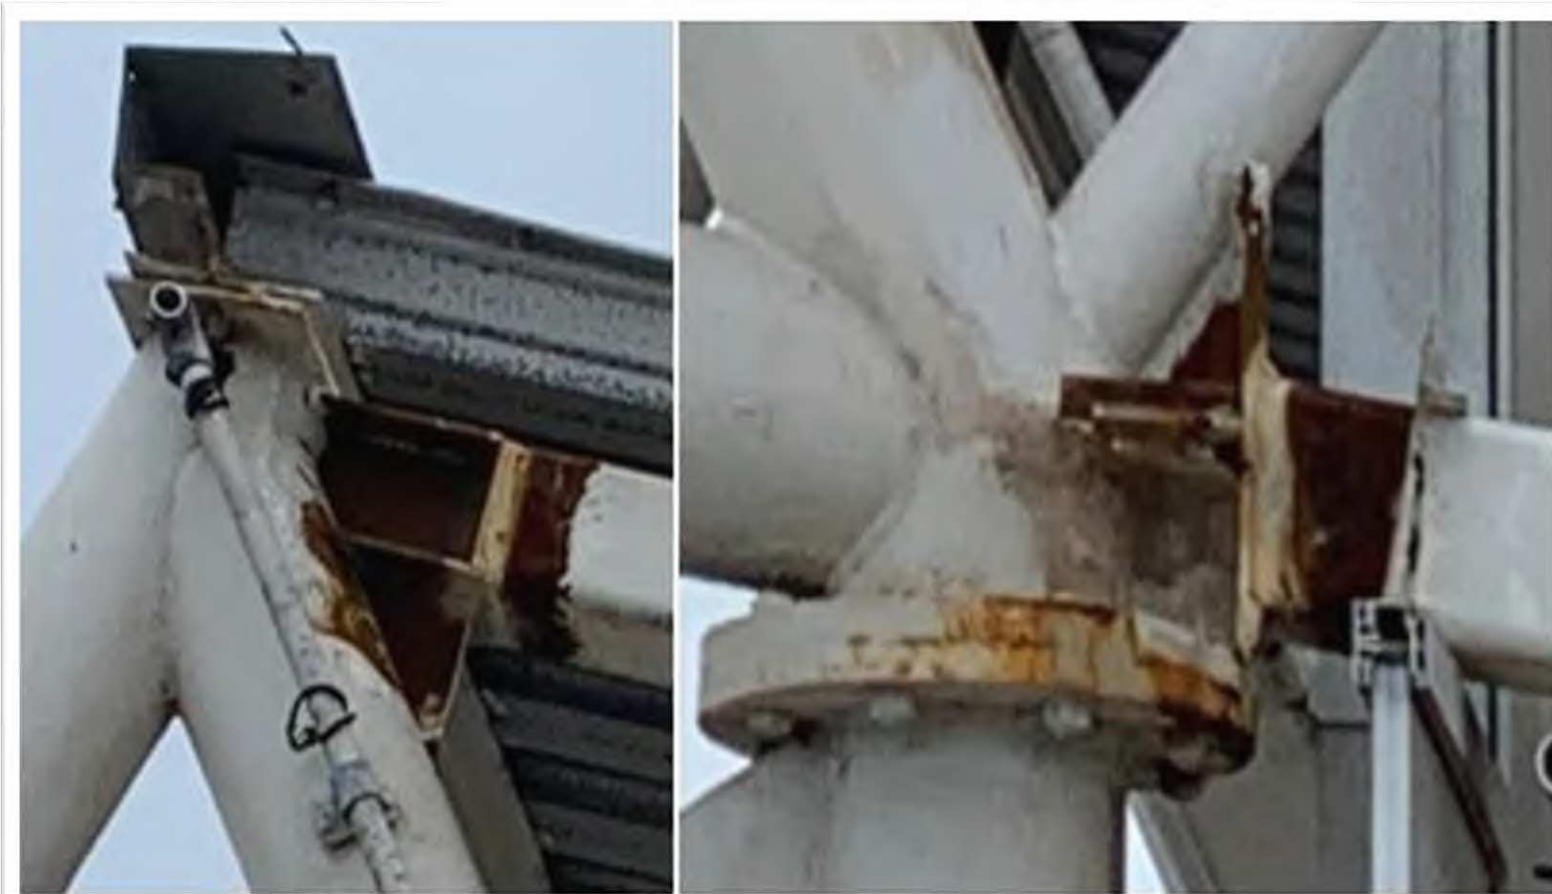
Vakwerkligger 42

**Vakwerkligger 42, links: 42-1 en 42-2, rechts: 42-3 en 42-4.
De coating is voor niet-destructief onderzoek gedeeltelijk verwijderd.
Dit verklaart de corrosie.**
