Marchel Kaspers

**ONDERZOEK NAAR DE TECHNISCHE
OORZAKEN VAN HET GEDEELTELIJK
BEZWIJKEN VAN DE DAKCONSTRUCTIE VAN
HET AFAS STADION TE ALKMAAR**

De Groot LPMW Lasinstituut

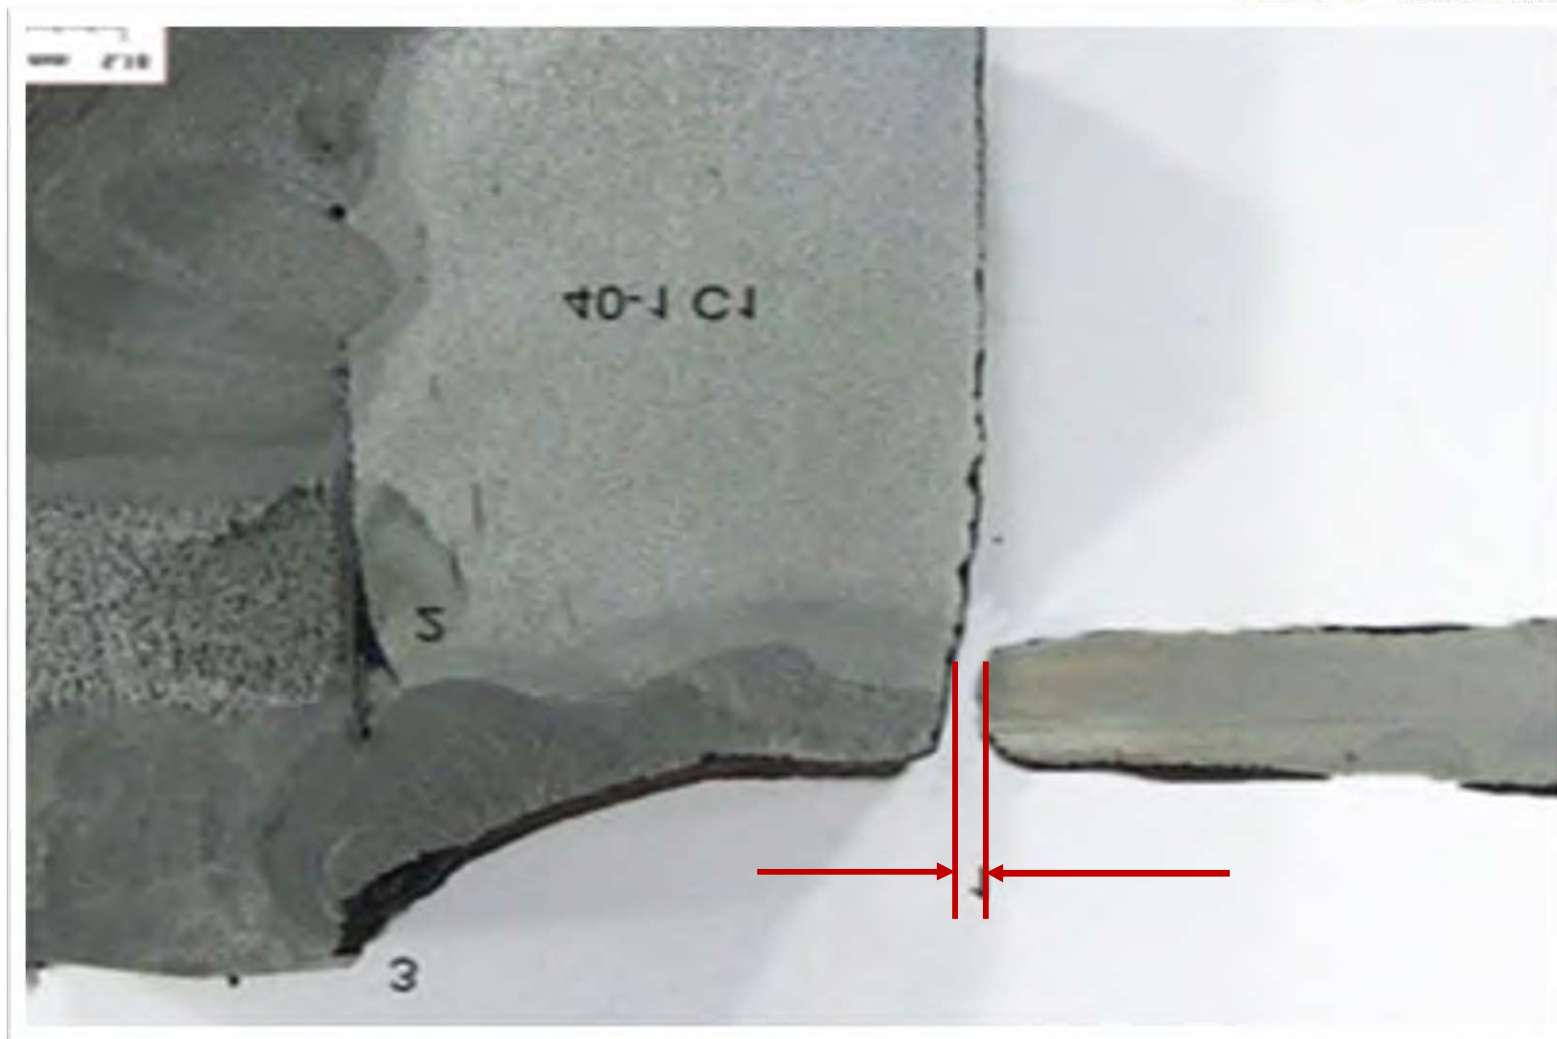
scheurbreedte per las 0 tot 11

Verbinding Zijde	38-1/2	39-1/2	40-1/2	41-1/2	38-3/4	39-3/4	40-3/4	41-3/4
A	3-4	4-5	4,5-7	5	8	9	5	9
B	7	6,5	0-5	3,5	3-5	3-4	4	4-6
C	3	6	0-2	2-4	6,5	9	7	6,5
D	7-11	2	0-4,5	4-5	4-7	7	4,5	6

De verbindingen zijn bezweken door een geweldsbreuk in de las, door **onvoldoende hechting tussen las en moedermateriaal** of door een geweldsbreuk in het moedermateriaal.

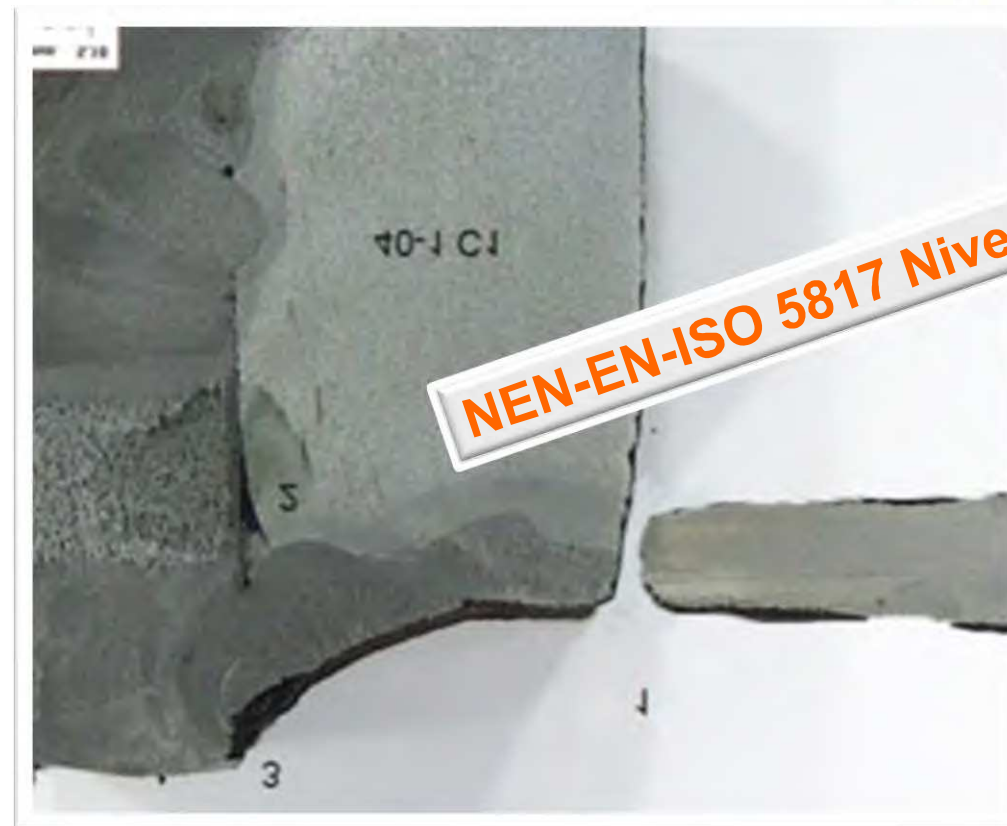
Verbinding 40-1/2 zou corrosie bij de breuk een rol kunnen spelen. Er zijn geen signalen dat vermoeiing een rol speelt bij het ontstaan van de breuken. Bij een visuele inspectie is het specifieke patroon van vermoeiing nergens waargenomen.

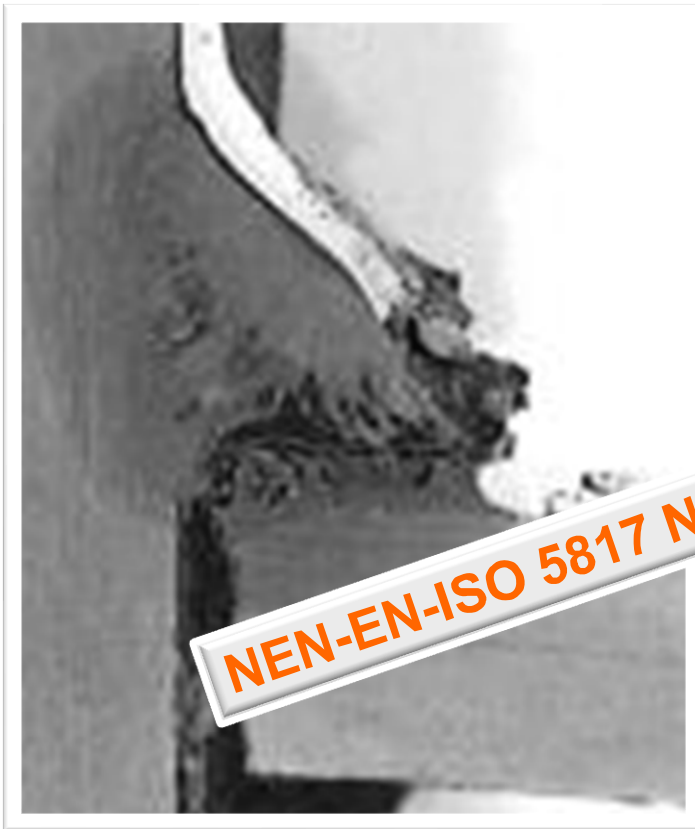
Verbinding 40-3

Bij verbinding 40-3/4 vindt aan 2 zijden breuk door aanwezige gasporiën plaats.

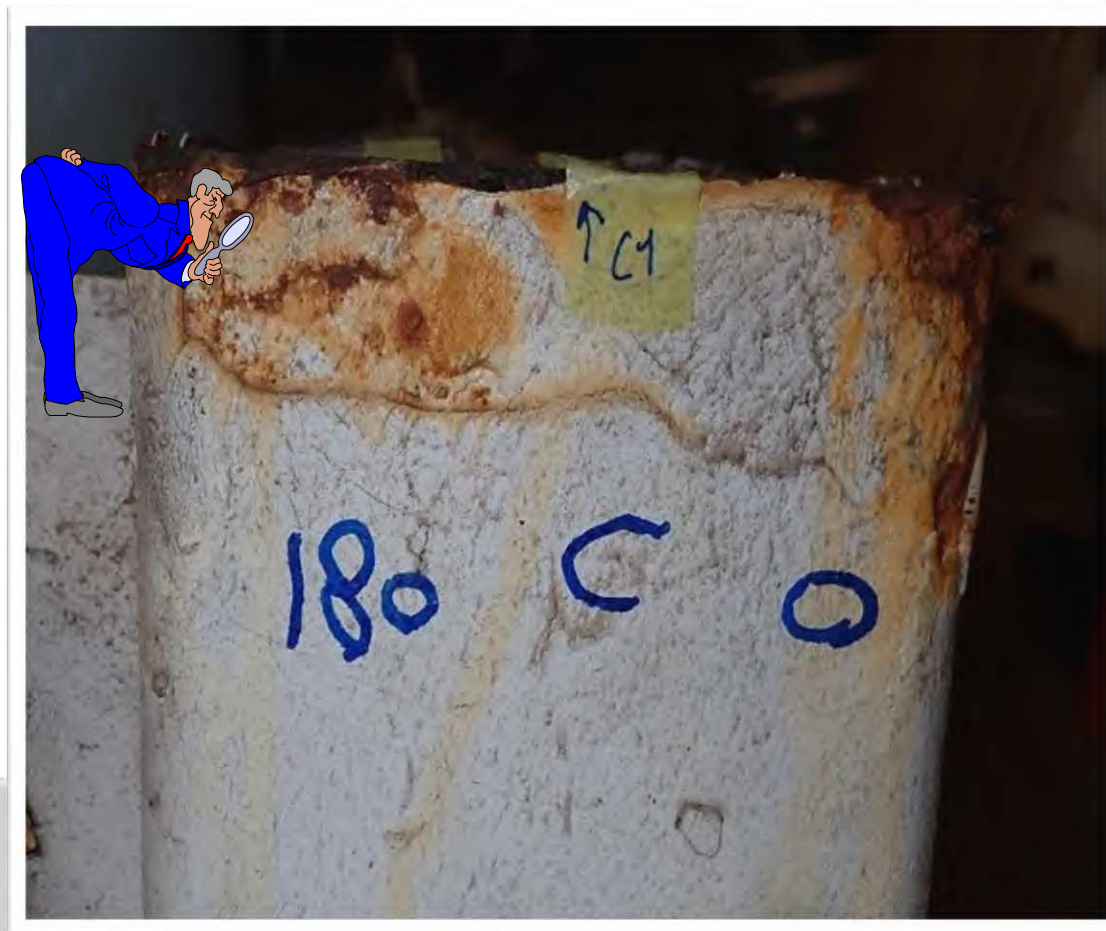
Coating

- De coating bestaat uit 2 of soms 3 lagen met een totale dikte die meestal groter is dan 1 mm (min. 0,5 mm).
- De staat van de coating is plaatselijk slecht. Onder de coating is plaatselijk corrosie zichtbaar. De coating is plaatselijk verdwenen of vertoont scheuren. Op sommige plekken is de coating al langere tijd afwezig en is er sprake van putcorrosie. Op diverse locaties is de verdwenen coating overschilderd.

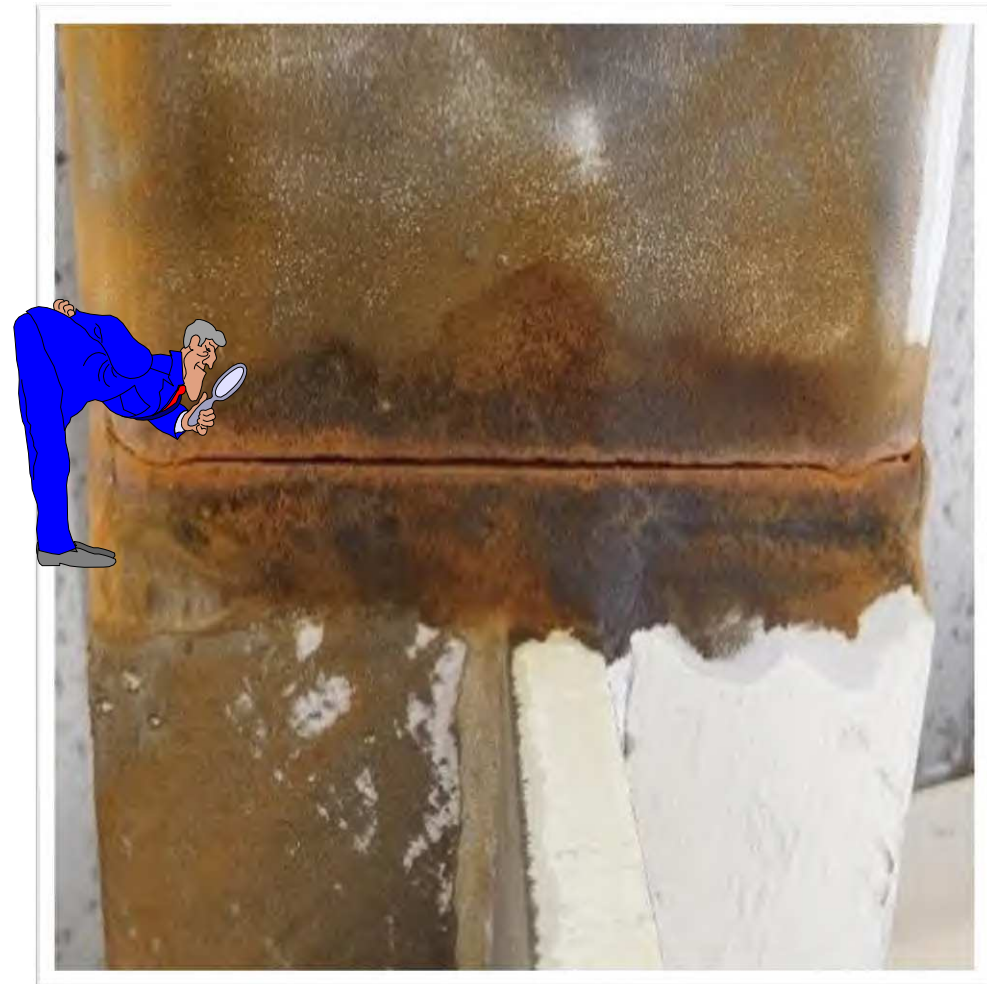
Bij verbinding 1/2 bevatten 6

van de 31 vakwerkliggers

scheuren, zie bijvoorbeeld

Figuur 4-19. Bij verbinding 3/4

➤ **Scheur in las 43 – 1/2 – C**

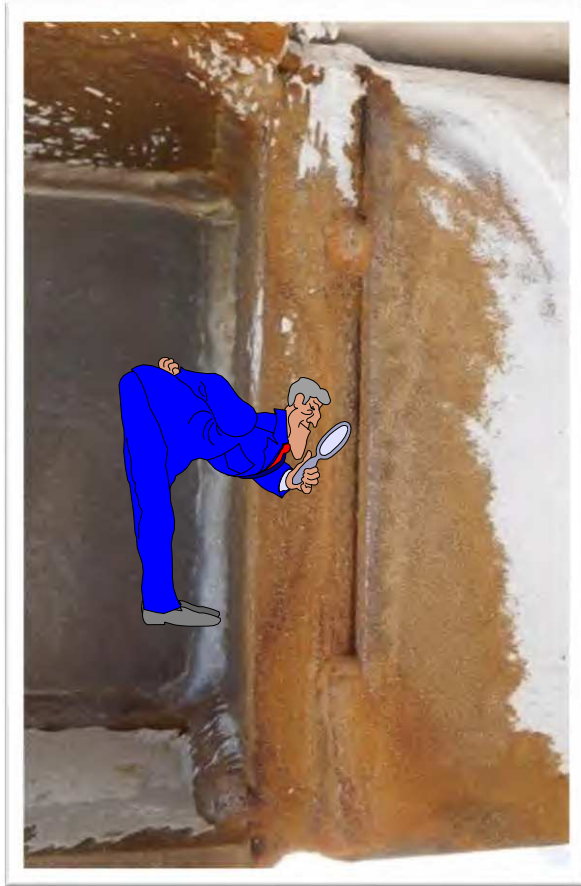
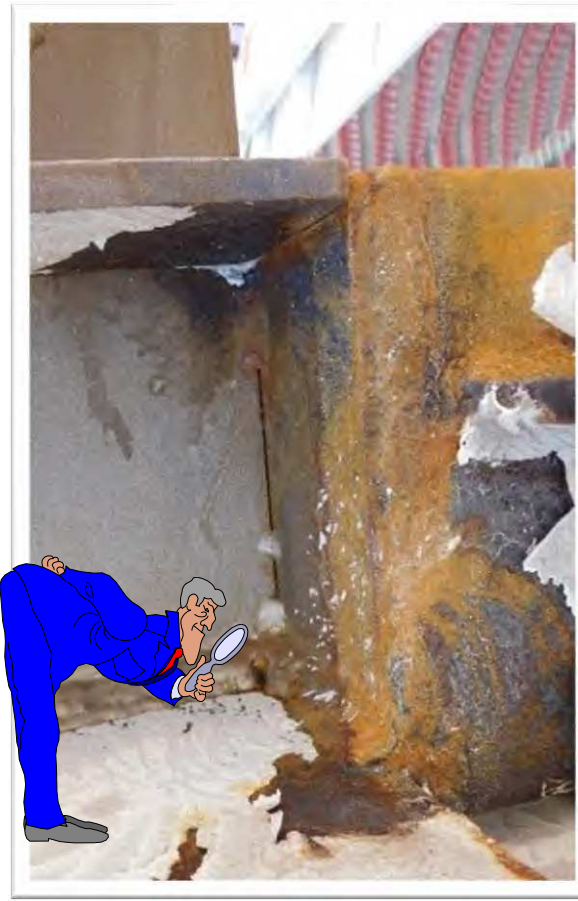
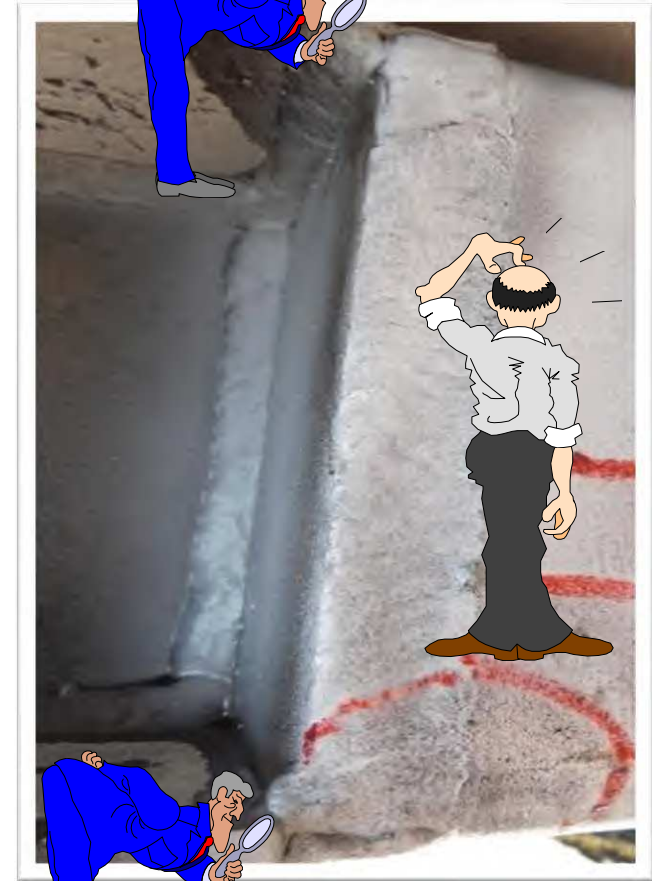
**Het ontbreken van lassen bij
respectievelijk vakwerkliggers 46, 47 en 50.**
