Marchel Kaspers

**ONDERZOEK NAAR DE TECHNISCHE
OORZAKEN VAN HET GEDEELTELIJK
BEZWIJKEN VAN DE DAKCONSTRUCTIE VAN
HET AFAS STADION TE ALKMAAR**

De Groot LPMW Lasinstituut

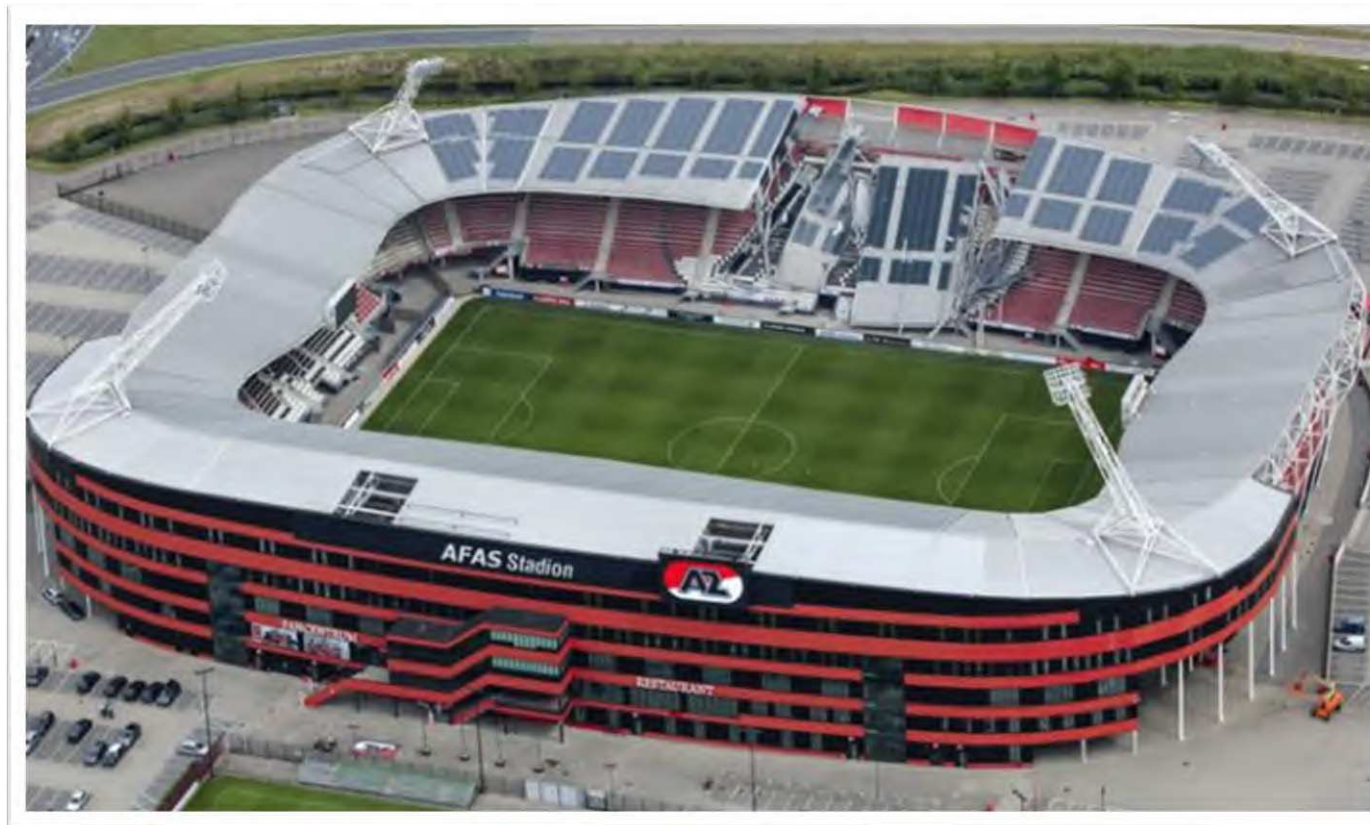
Op 10 augustus 2019 stortte het stadionsdak boven de Molenaartribune gedeeltelijk in van het AFAS Stadion .

Dit gebeurde bij harde tot stormachtige wind met een windkracht 8 Bft,

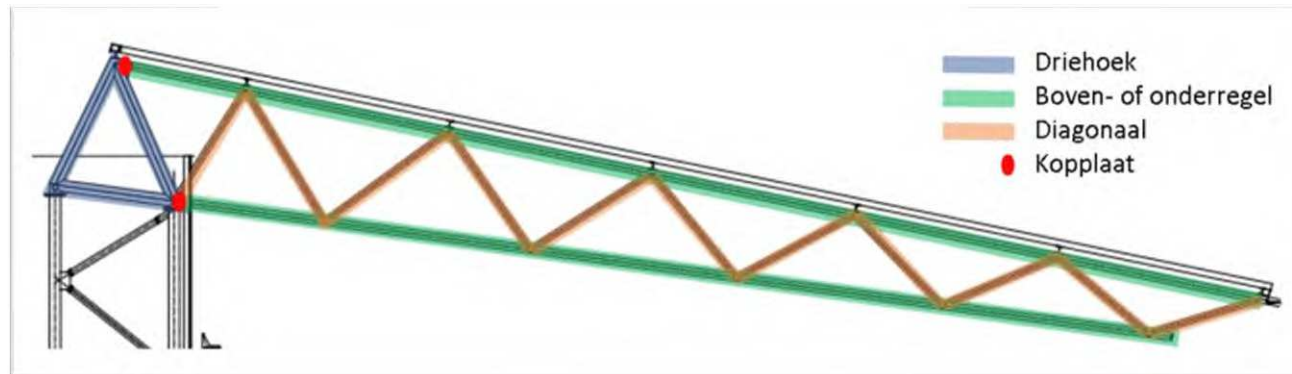
De vakwerkligger bestaat uit een boven- en onderregel met daartussen diagonalen en een driehoek die de krachtsoverdracht verzorgt naar de vakwerkkolom.

De driehoek bestaat uit ronde buisprofielen net als de diagonalen.

De boven- en onderregel bestaan uit vierkante kokerprofielen.

De aansluiting tussen de driehoek en de boven- en onderregel is gerealiseerd met een kopplaat, een schetsplaat en één of meerdere verstijver. Alle verbindingen in de vakwerkligger zijn gelast.

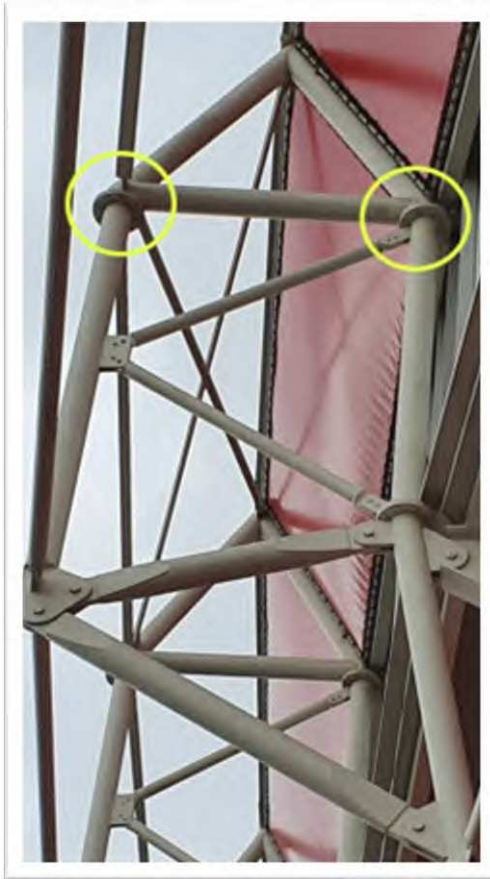
Boutverbinding die de vakwerkligger verbindt met de vakwerkkolom. Foto genomen vanaf buitenzijde stadion.

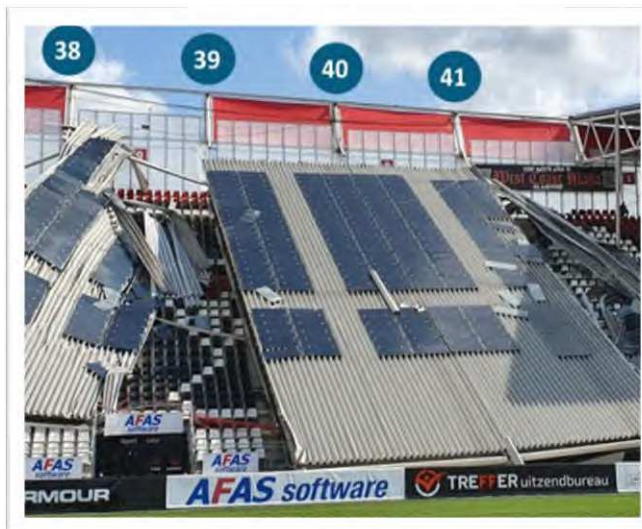
Vakwerkliggers 39 t/m 41 gezien vanaf de bovenzijde van de tribune

Vakwerkliggers 39 en 41 zijn vrijwel intact

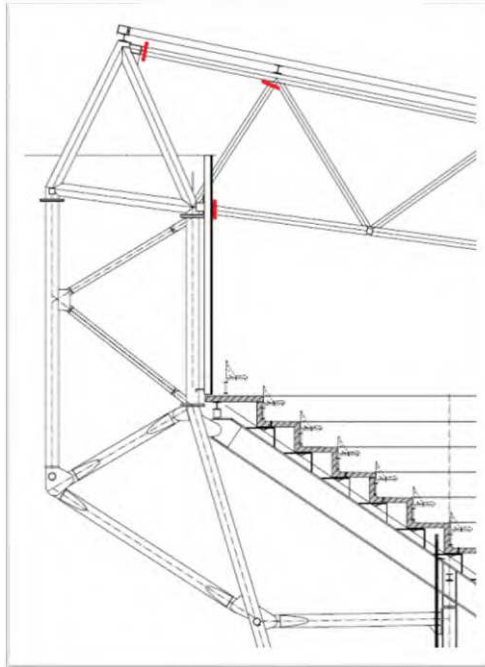
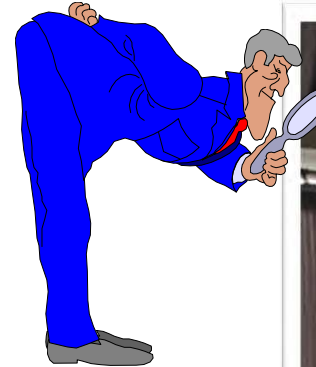
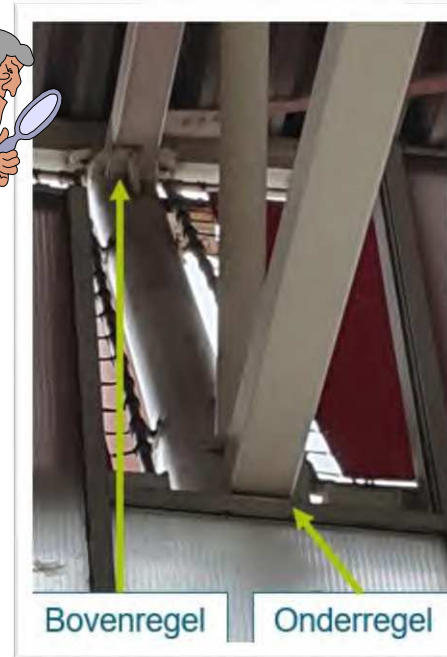
Positie van breukvlakken in de vakwerkliggers

Bij alle vier de ingestorte vakwerkliggers zijn op dezelfde posities **breukvlakken aangetroffen**. Breukvlakken zijn aangetroffen bij de aansluiting van de boven- en onderregels op de kopplaten en bij de aansluiting van bepaalde diagonalen op de bovenregels.

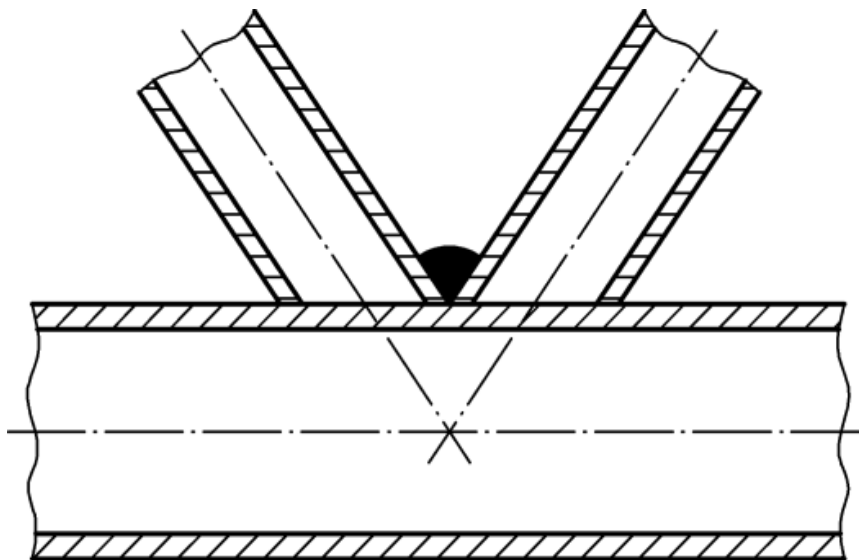
Vrijliggende onderdelen maar
overlappende lassen
**DETAIL DAT BEHOORT TE WORDEN
VERMEDEN**

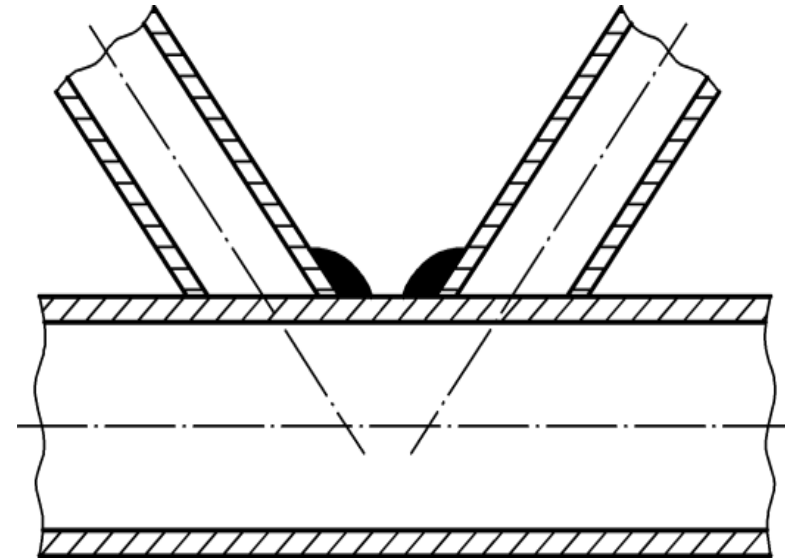
Vrijliggende onderdelen
Niet-overlappende lassen
VOORKEURSDetail

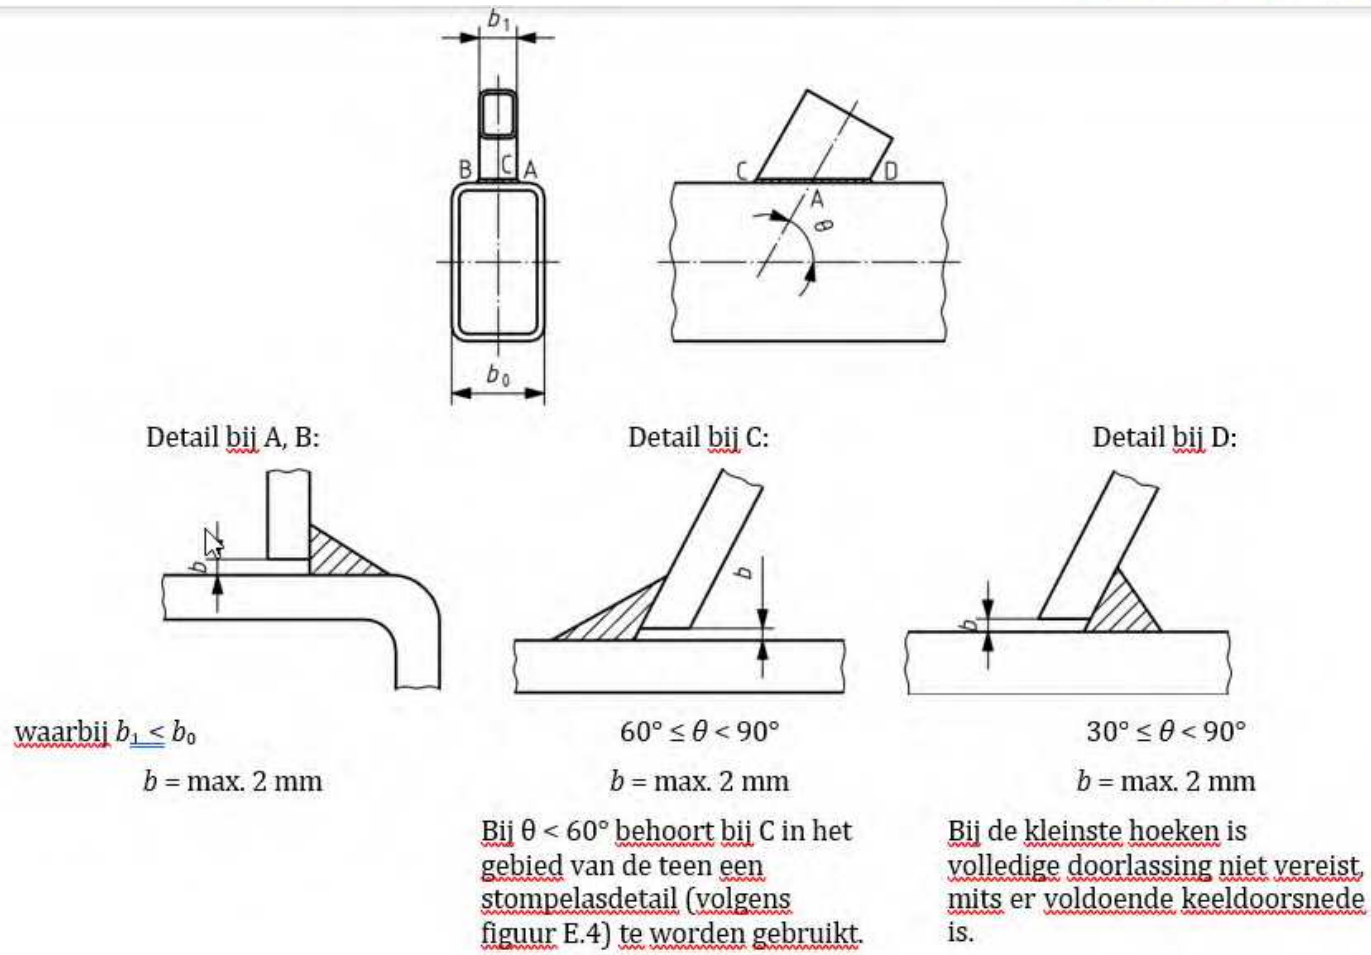
EN 1090-2 Figuur E.5 — Lasnaadvoorbewerking en samenbouwen –
Hoeklassen in verbindingen tussen verband- en randstaven van vierkante en rechthoekige buizen

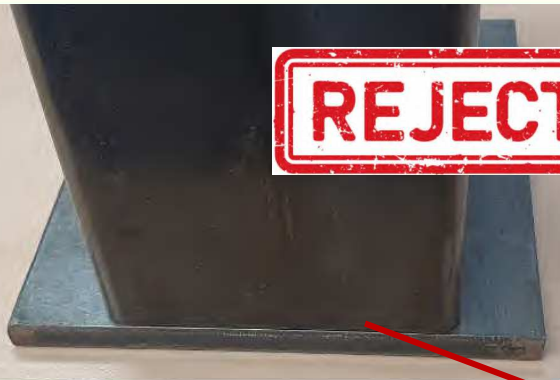
Random lassen, a-hoogte 4,0 mm

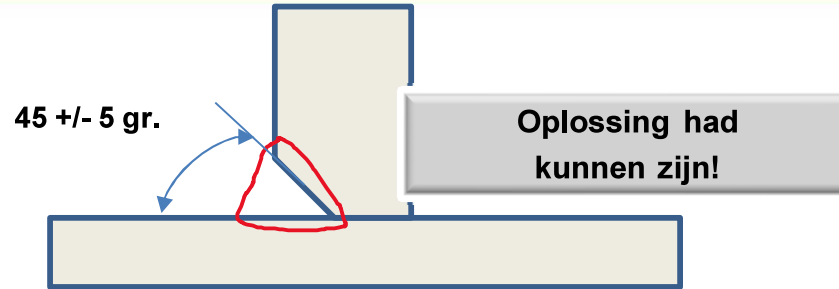
Random lassen, a-hoogte 4,0 mm

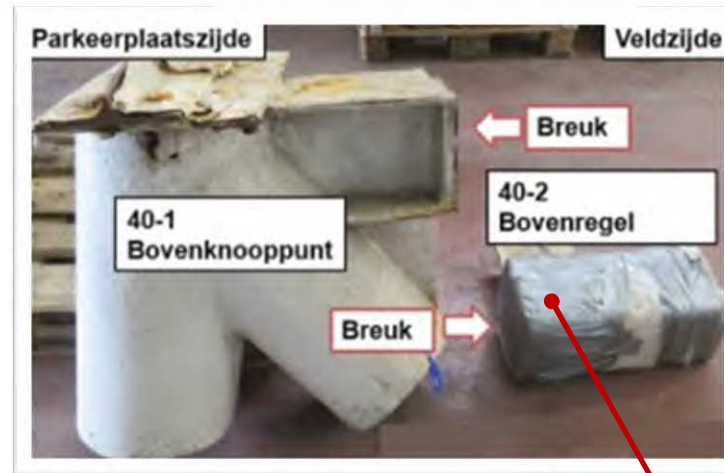
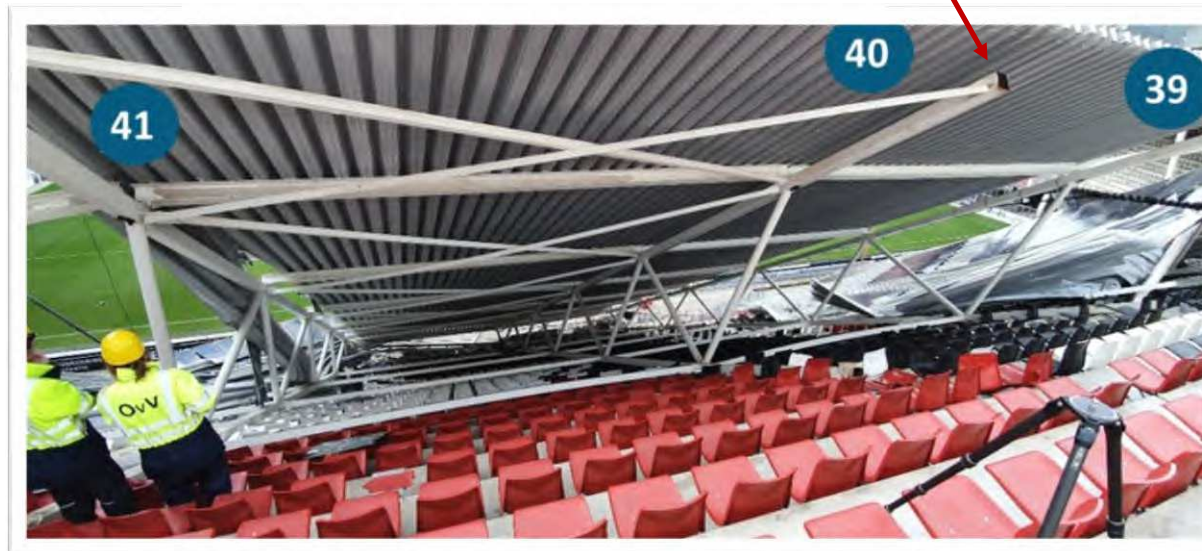
Vakwerkligger 40

Onderzoek constructieonderdelen van vakwerkligger 40

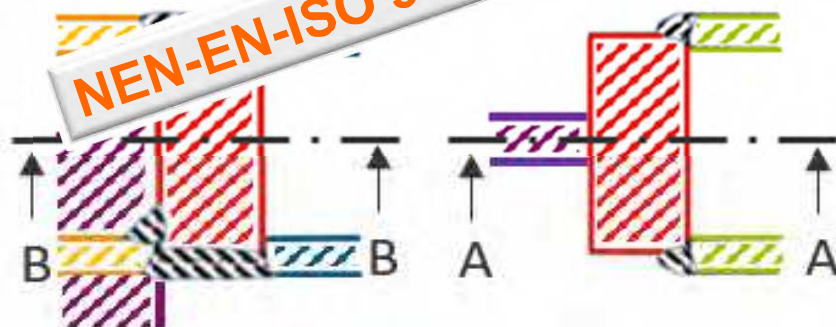
Onderzoek constructieonderdelen van vakwerkligger 40

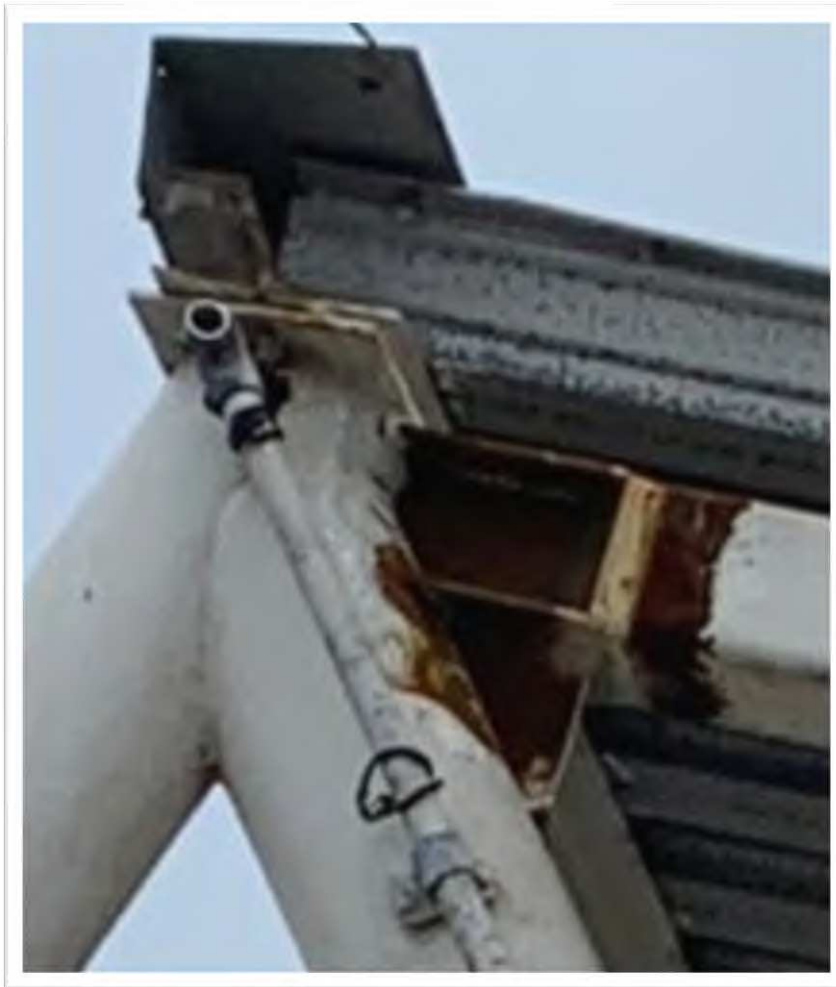
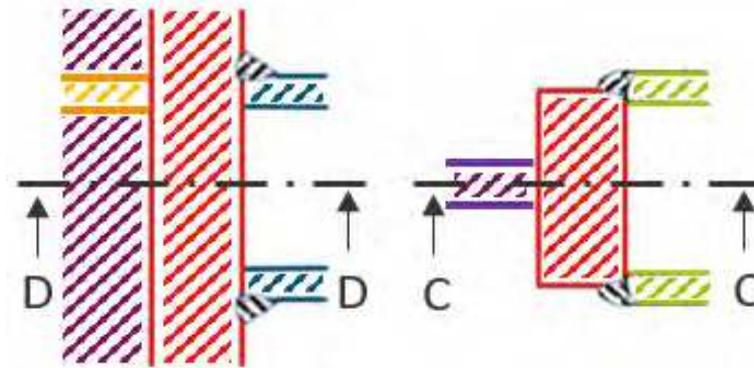
Vakwerkligger 42

Constructieonderdelen van vakwerkligger 42

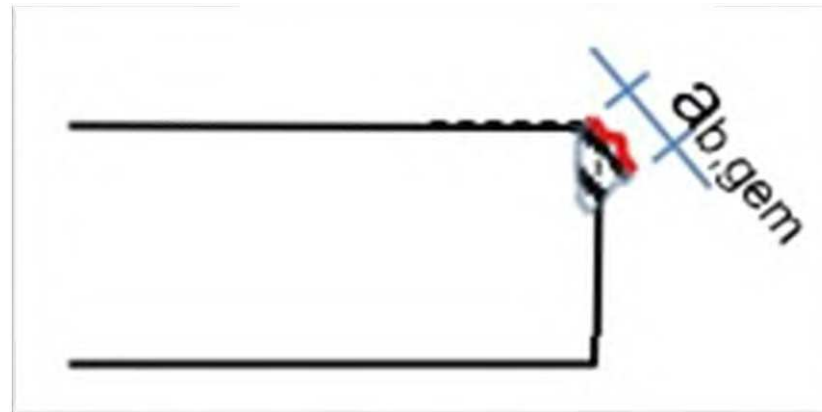
Figuur 1:
Definitie van de gemiddelde scheurbreedte per las (ab,gem)

De geconstateerde breuken in de las zijn in alle gevallen lengtescheuren in de las. Tabel 1 geeft een inschatting van de gemiddelde scheurbreedte per las op basis van het visuele onderzoek, zie Figuur 1.

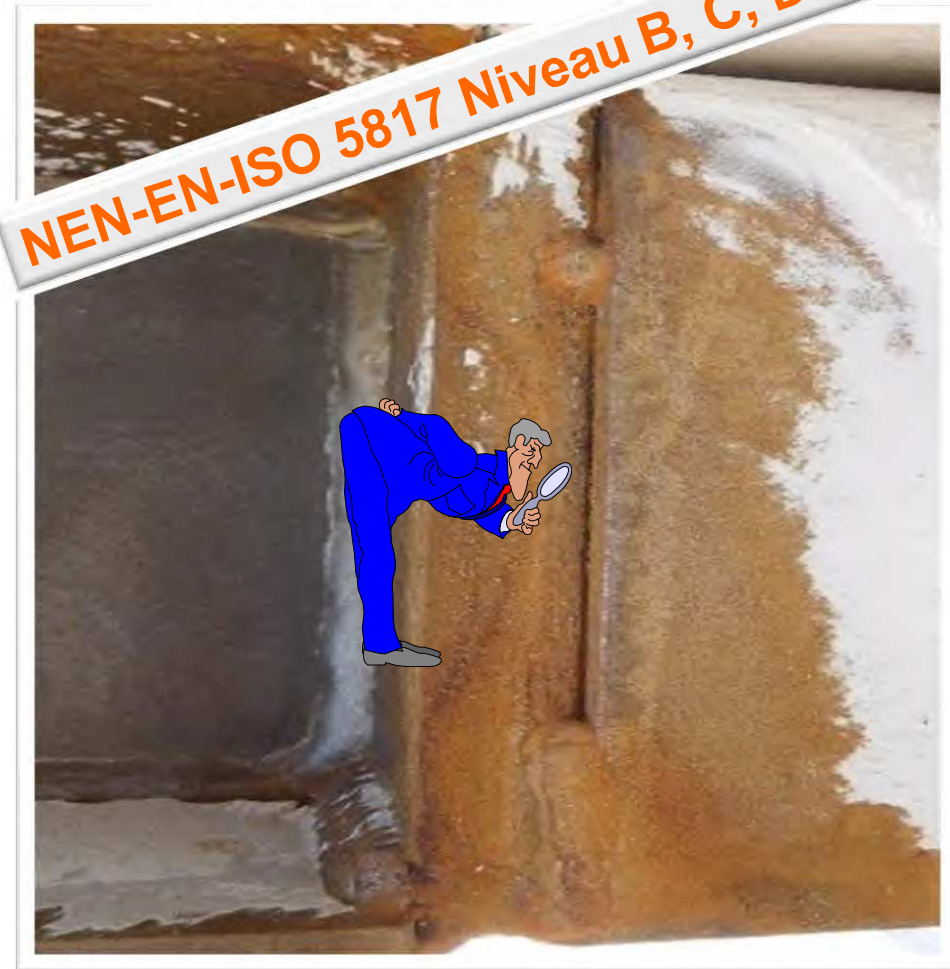
De kopplaten verschillen in afmetingen maar zijn in alle gevallen kleiner dan de buitenafmetingen van de regels (koker 180 x 180 mm).

De kopplaten zijn niet altijd centrisch op de regels gelast. De regel steekt ongeveer 4 mm voor de kopplaat uit, dit varieert echter sterk, tussen de 2 en 8 mm.

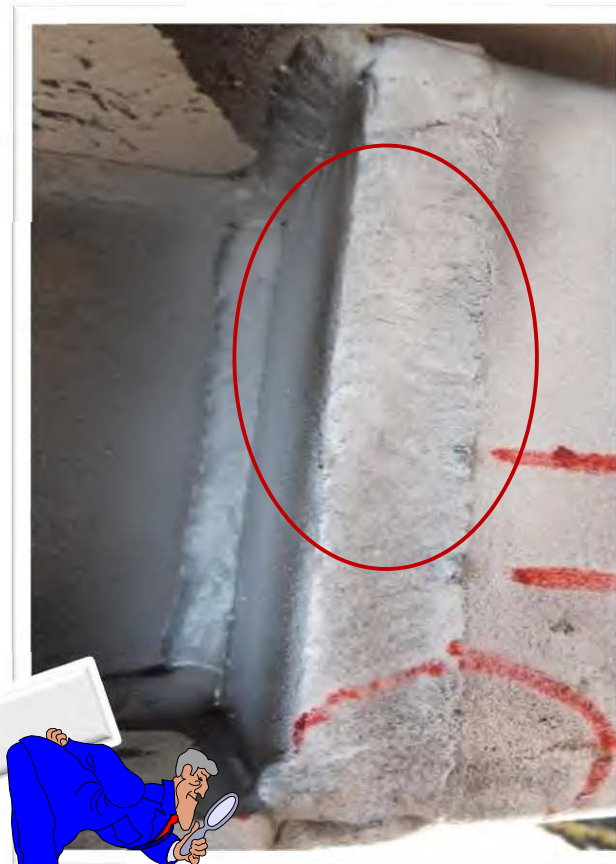
- Al voor het moment van bezwijken was er een breuk aanwezig in lassen 40 – 1/2 – C en delen van B en D. **Deze breuk is uiterlijk enkele jaren na oplevering opgetreden.** Overige breuken zijn tijdens de instorting ontstaan.
- Er zijn **lasdefecten aangetroffen in de vorm van gasporiën.**
- **Het specifieke patroon van vermoeiing is bij een visuele inspectie nergens waargenomen.**
- In de lassen van vakwerkligger 40 zijn sporen van putcorrosie gevonden.

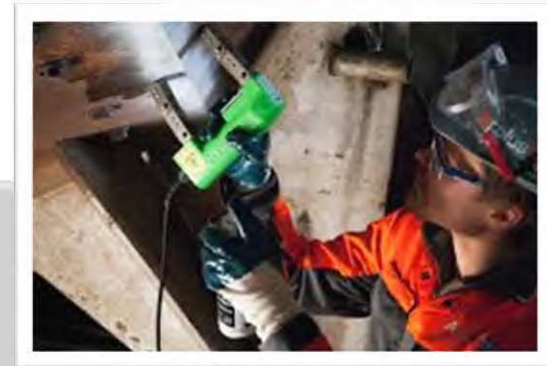
- De variatie in de geometrie van de lassen groot is;
- De dimensies van de **hoeklassen kleiner zijn dan aangegeven op tekening;**
- Er vaak sprake is van niet acceptabele poriën aan de oppervlakte van de las.

- **Weinig lassen voldoen aan de acceptatiecriteria van kwaliteitsniveau 2X van NEN-EN-ISO 23278:2015;**
- **De lassen in de verbinding 1/2 minder vaak voldoen dan de lassen in de verbinding 3/4;**
- **De lassen aan de zijdes A en C vaker voldoen dan de lassen aan de zijdes B en D.**
